S.Daukanto g. nuo Puodžių g. iki Šaulių g. paviršinių nuotekų tinklų apžiūros ataskaita

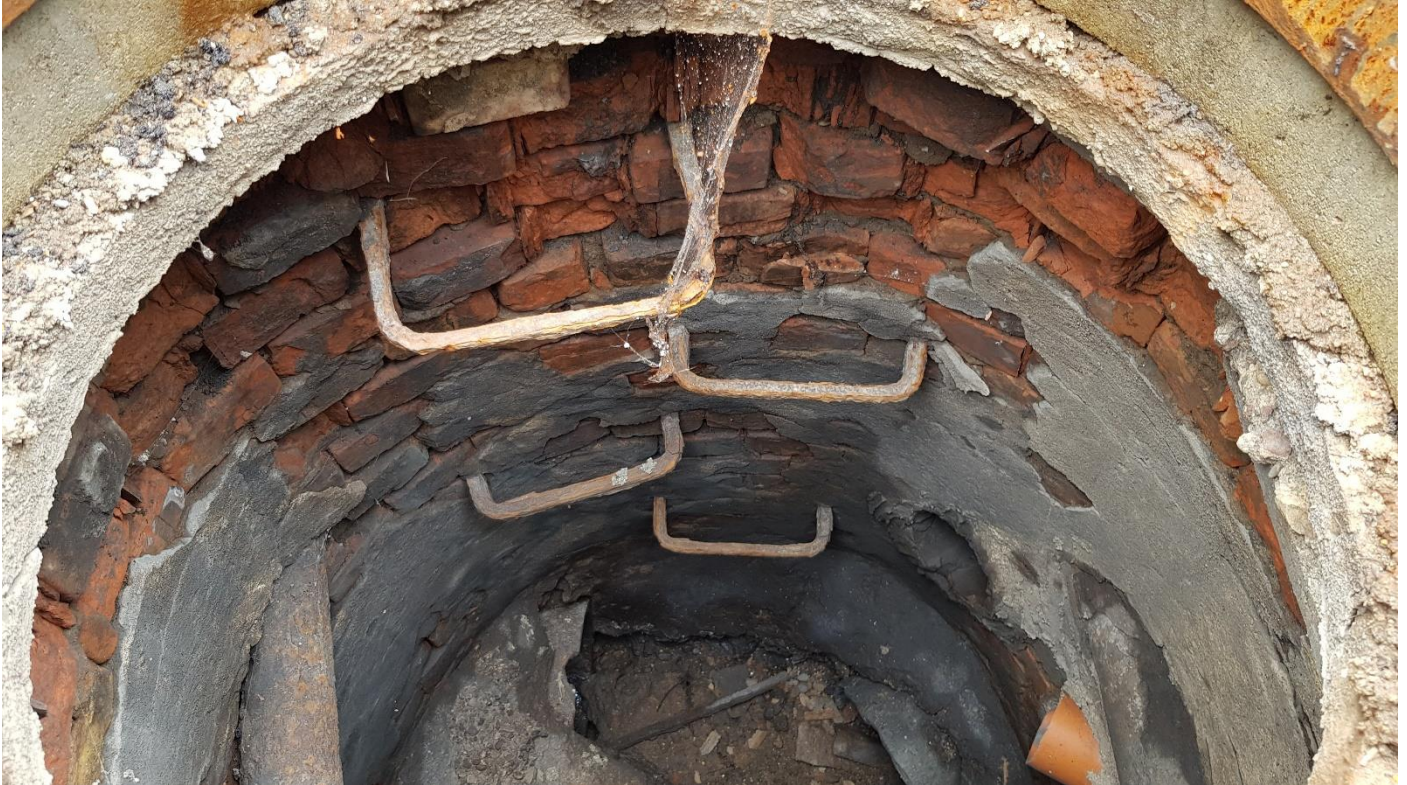
Paviršinių nuotekų šulinys 101.95a1 pastatytas iš plytų mūro. Būklė bloga.

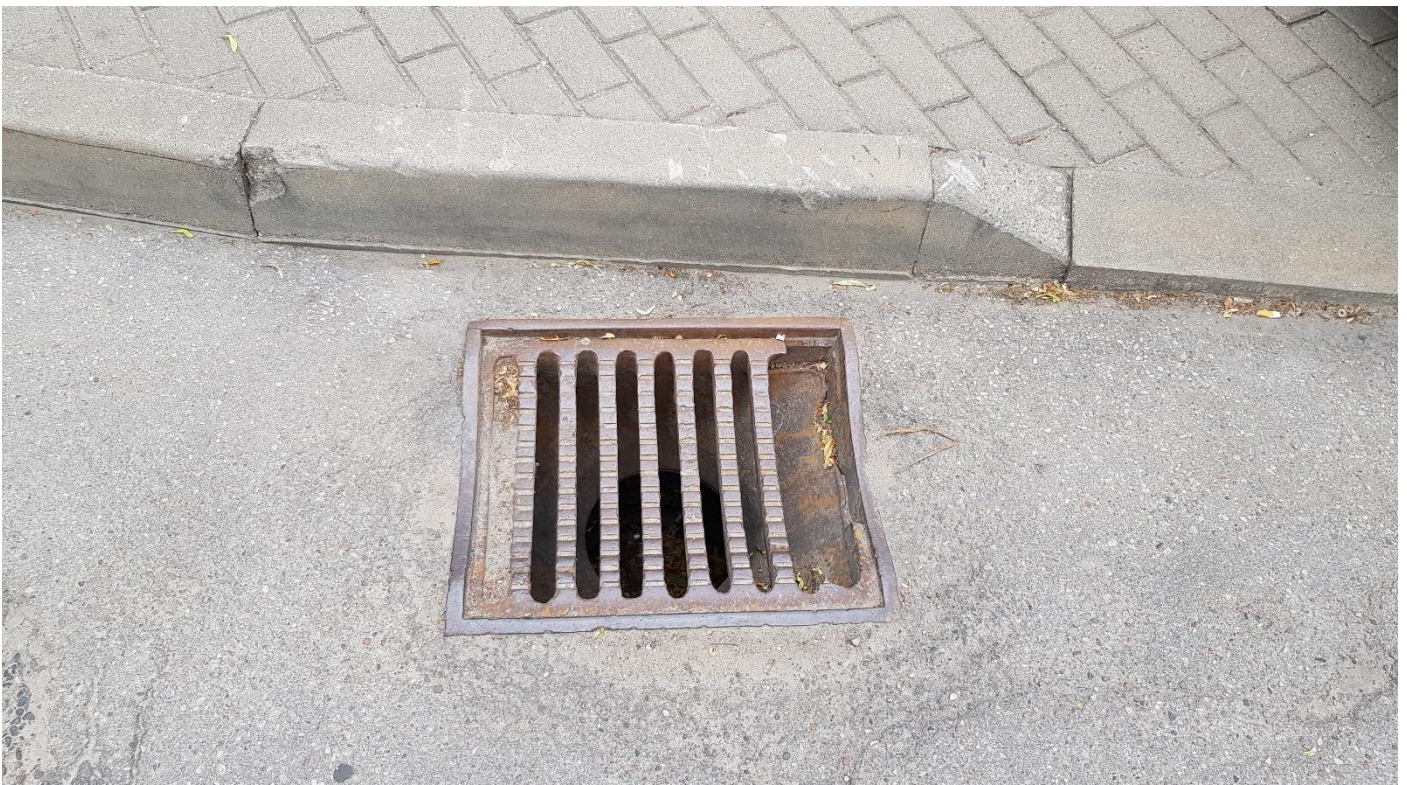
Paviršinių nuotekų surinkimo šulinėlis 102.95a1 seno tipo, be nuosėdų surinkimo dalies. Būklė vidutinė.

Patikrinimo metu, minėtoje atkarpoje, užfiksuoti daugiau kaip 60% avarinės ir blogos būklės paviršinių nuotekų surinkimo šulinėlių. Šulinėliai seno tipo, be nuosėdų surinkimo dalių, mažo diametro. Didžioji dalis jų būklės pateikta nuotraukose. Rekonstruojant šulinėlius, reikėtų atsižvelgti į tai, kad jų įrengimo vieta nepritaikyta kampinėms-bortinėms grotelėms uždėti. S.Daukanto gatvės sankryžose su Puodžių, S.Šimkaus, H.Manto, Ligoninės ir Šaulių gatvėmis labai aktualu įrengti šulinėlius su bortinėmis-kampinėmis didelio vandens surinkimo grotelėmis, nes šiose vietose vyksta didžiausias vandens srautų rinkimas.

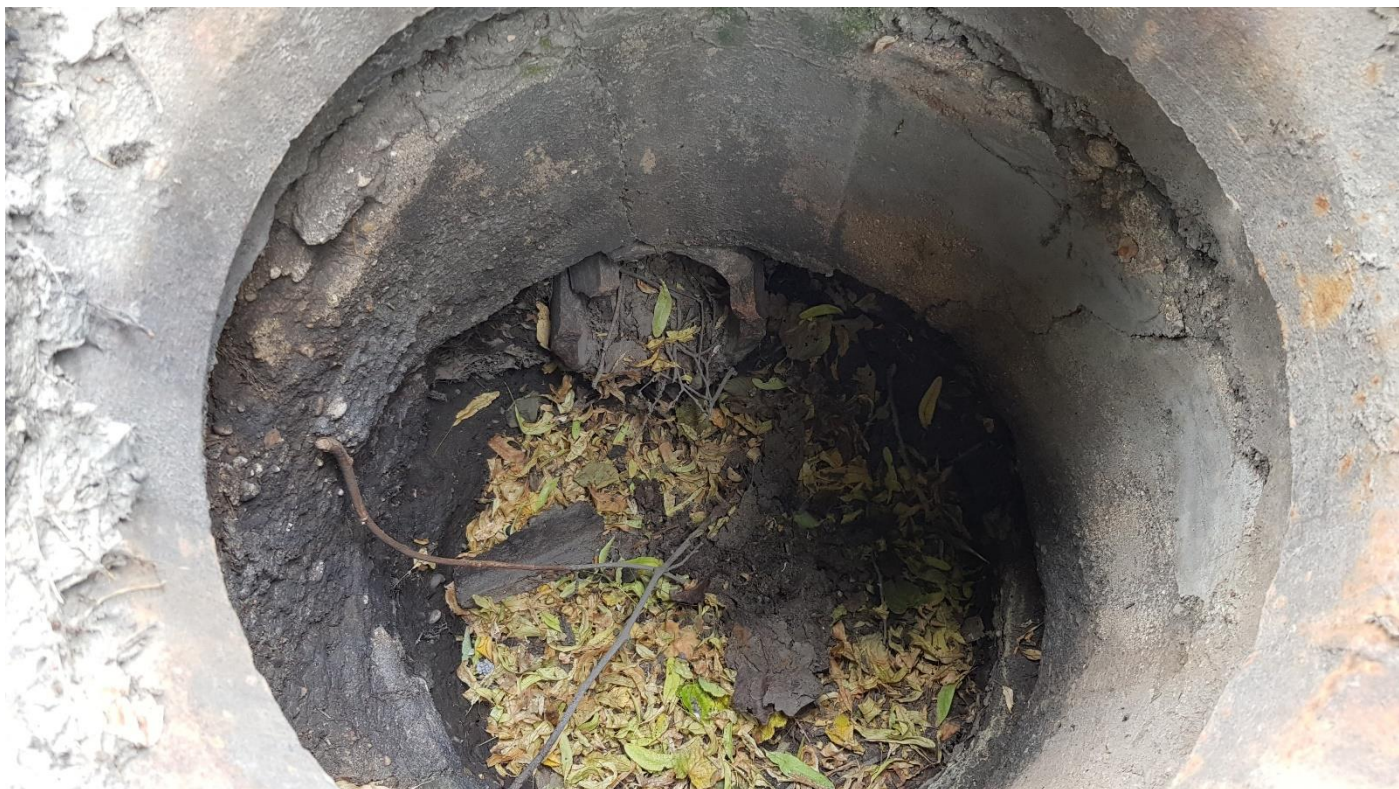
Paviršinių nuotekų surinkimo šulinėlis 60.95a1 seno tipo, be nuosėdų surinkimo dalies. Būklė avarinė.

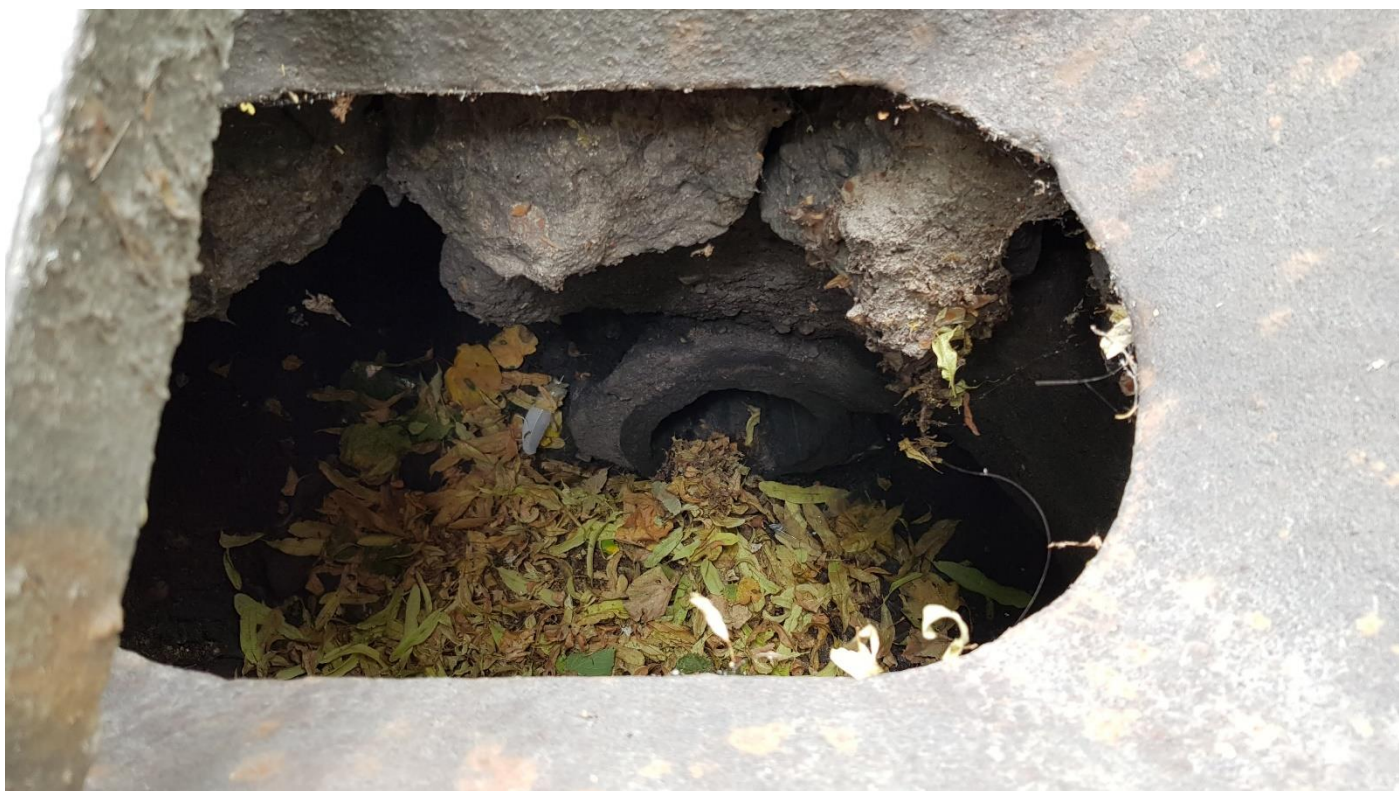
Paviršinių nuotekų surinkimo šulinėlis 105a.95a1 seno tipo, be nuosėdų surinkimo dalies. Būklė avarinė.

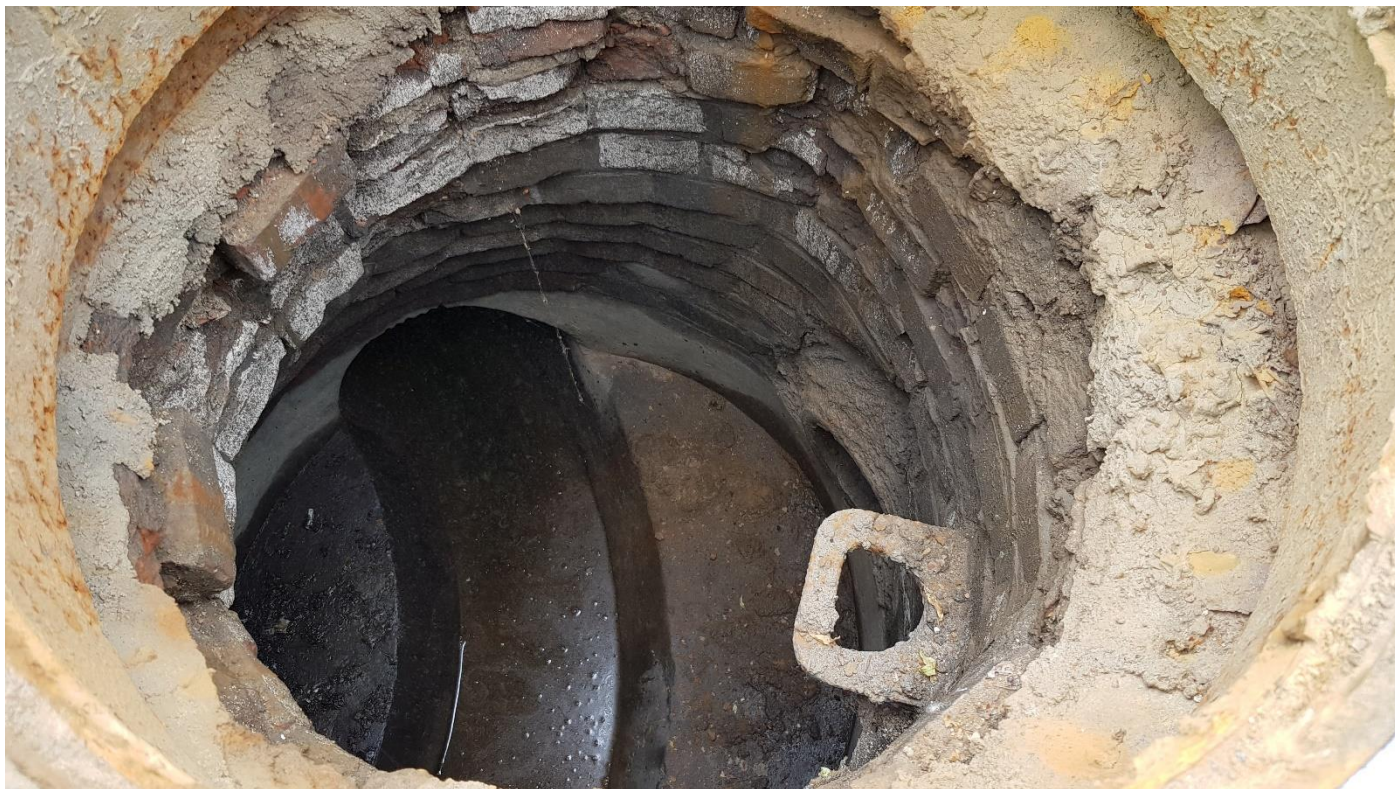
Paviršinių nuotekų šulinys 71a.95a1 pastatytas iš plytų mūro. Būklė vidutinė.

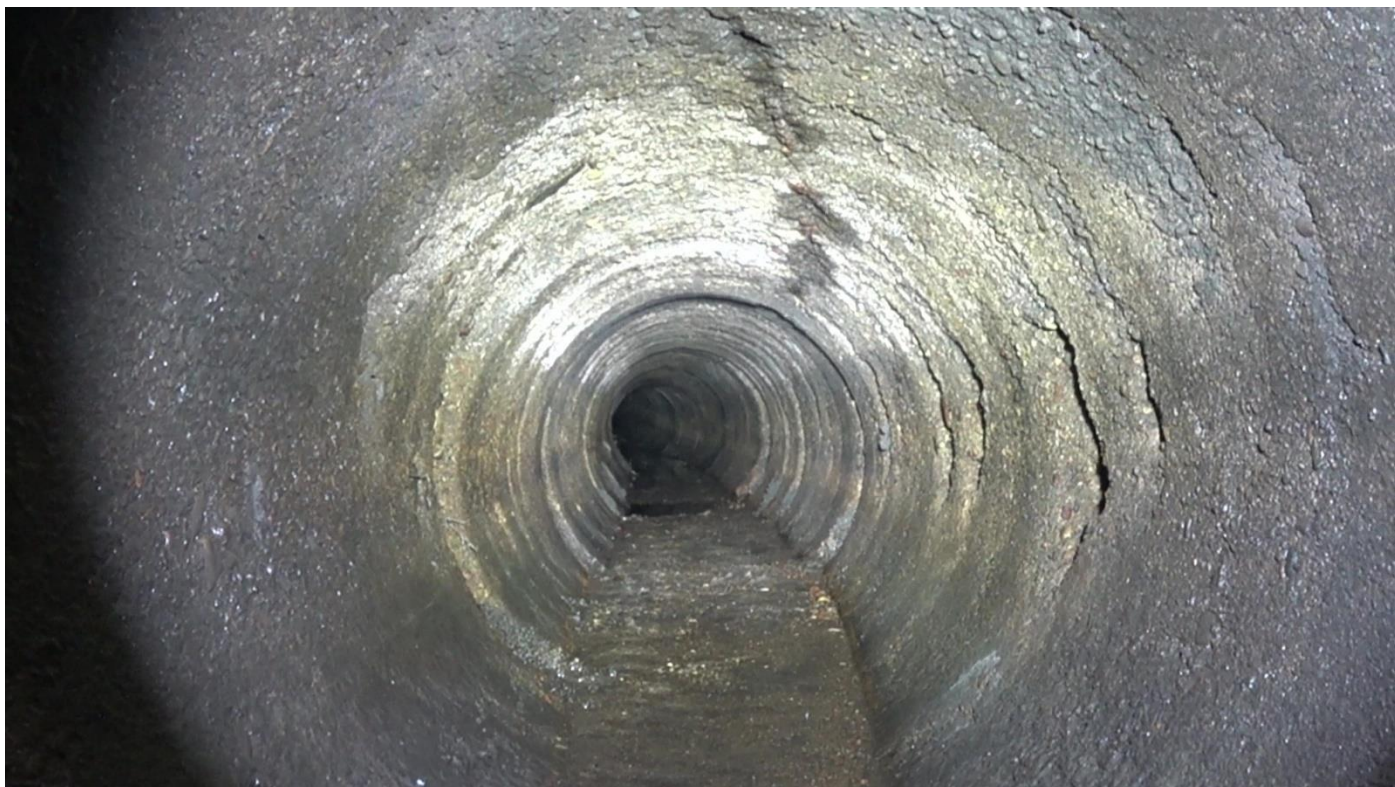
Paviršinių nuotekų šulinys 26.95a1. Į šulinį ateinanti linija d300 nuo H.Manto gatvės pusės stipriai pažeista korozijos.

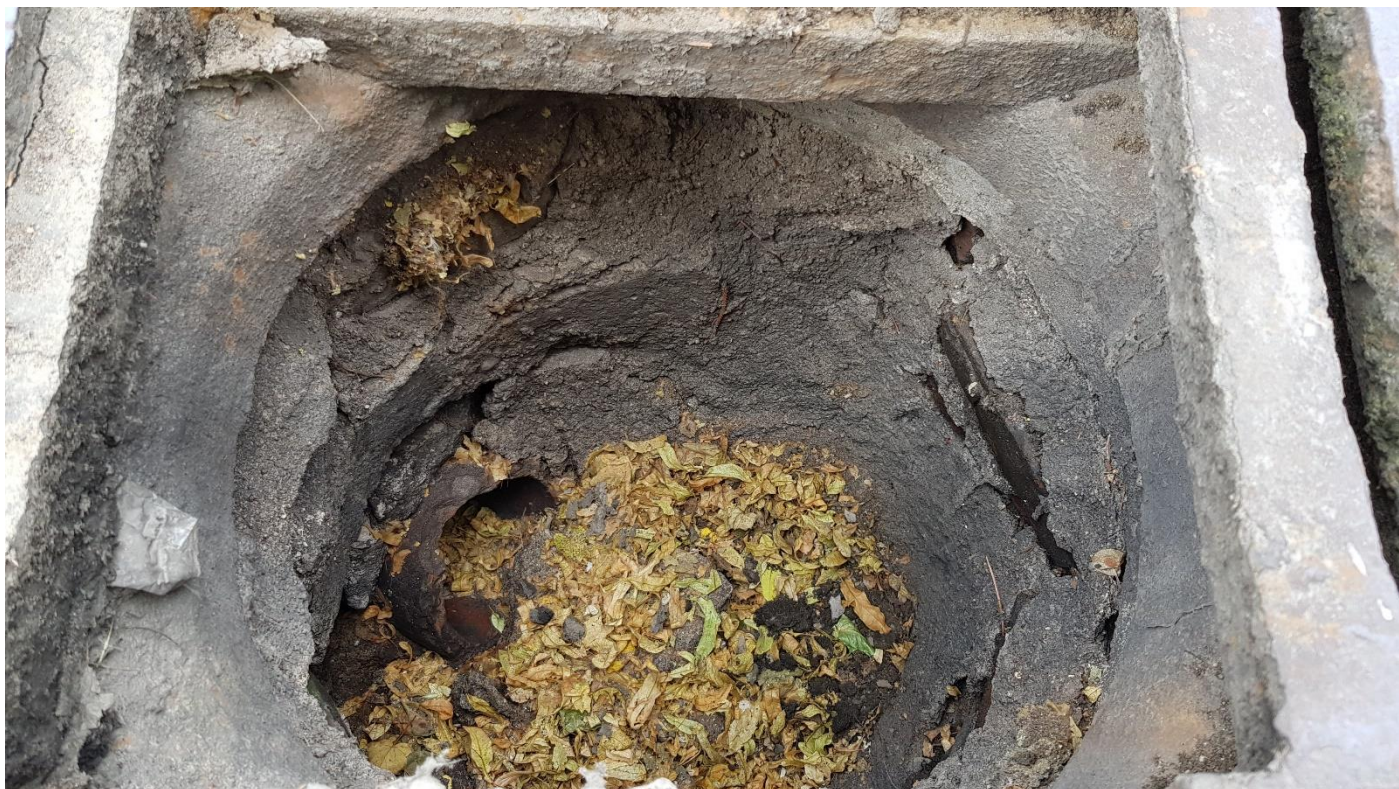
Paviršinių nuotekų surinkimo šulinėlis 66.95a1 seno tipo, be nuosėdų surinkimo dalies. Būklė bloga.

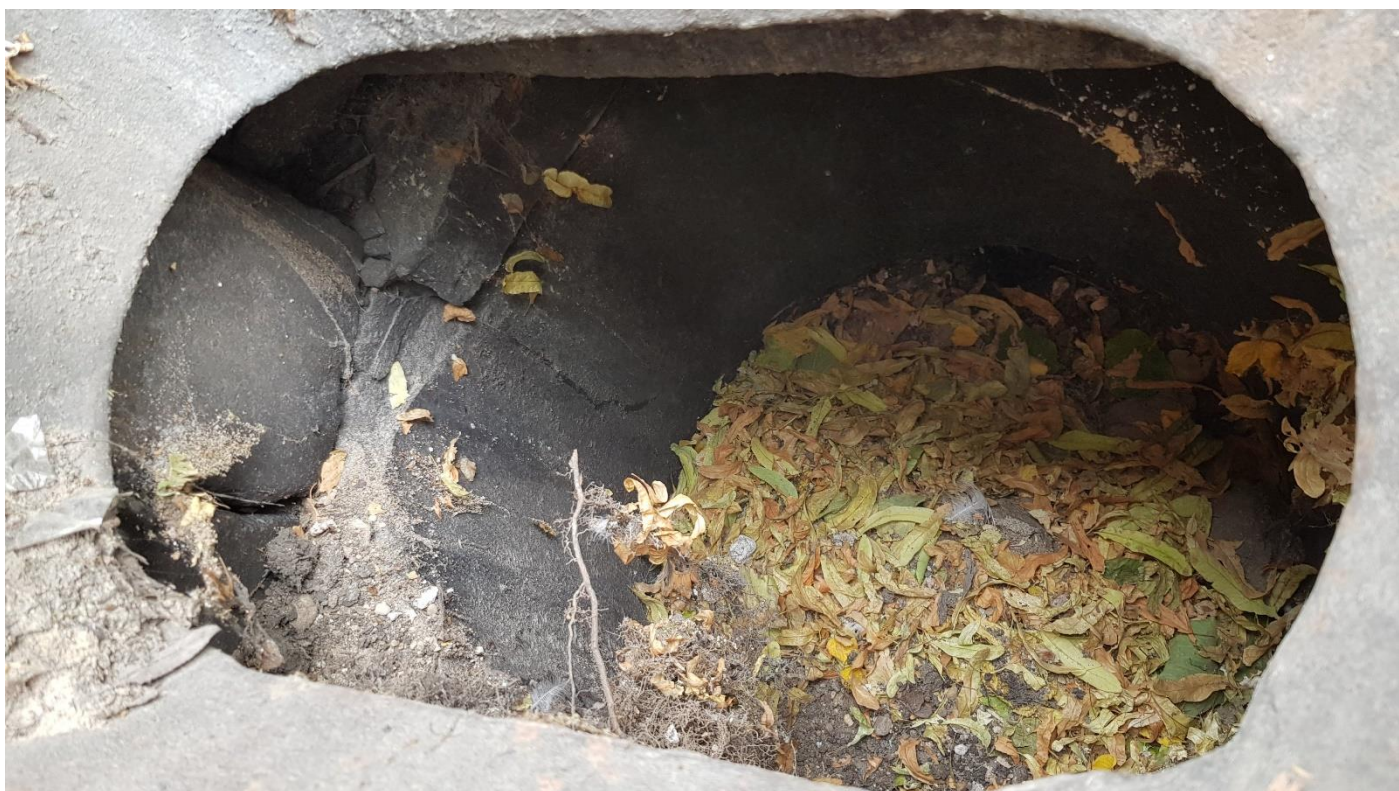
Paviršinių nuotekų surinkimo šulinėlis 28.95a1 seno tipo, be nuosėdų surinkimo dalies. Būklė bloga.

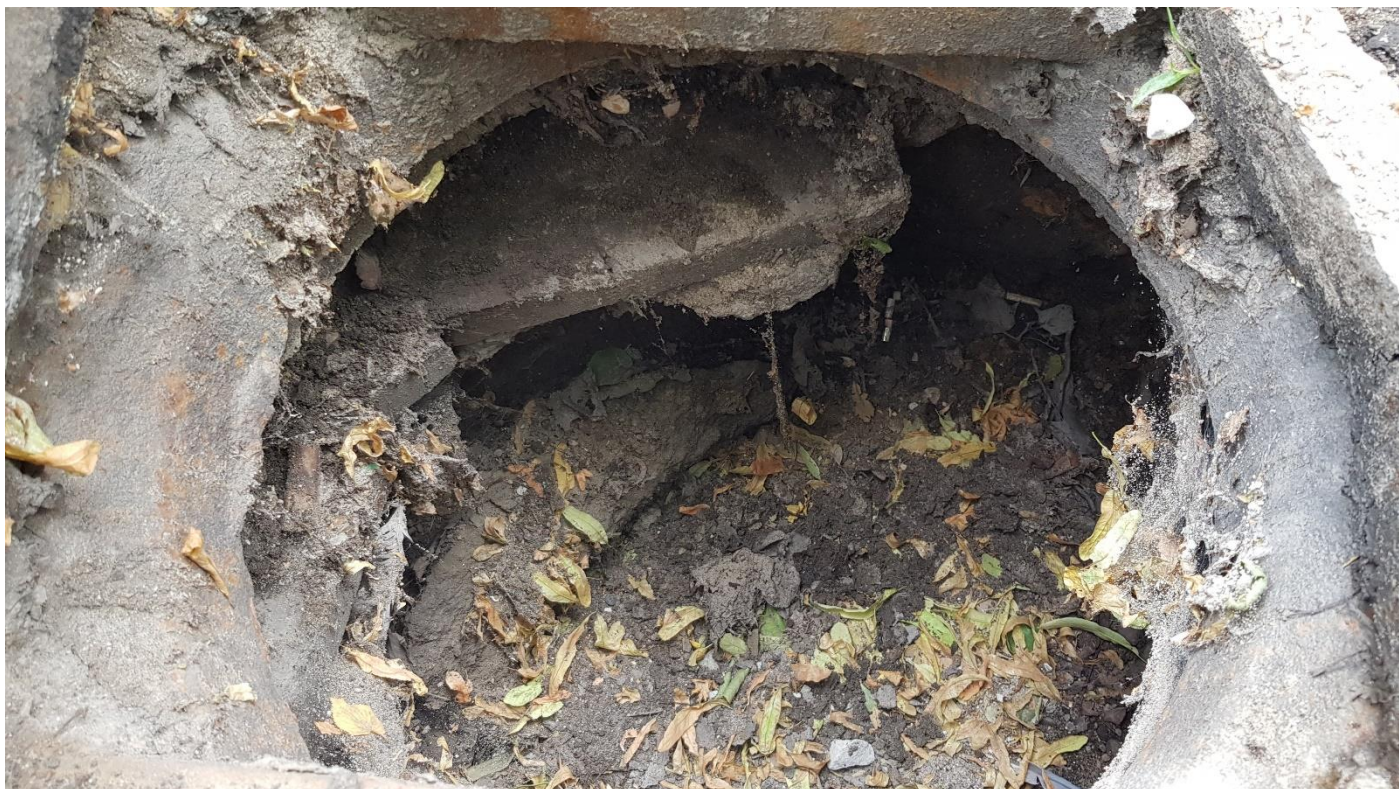
Paviršinių nuotekų surinkimo šulinėlis 29.95a1 seno tipo, be nuosėdų surinkimo dalies. Būklė bloga.

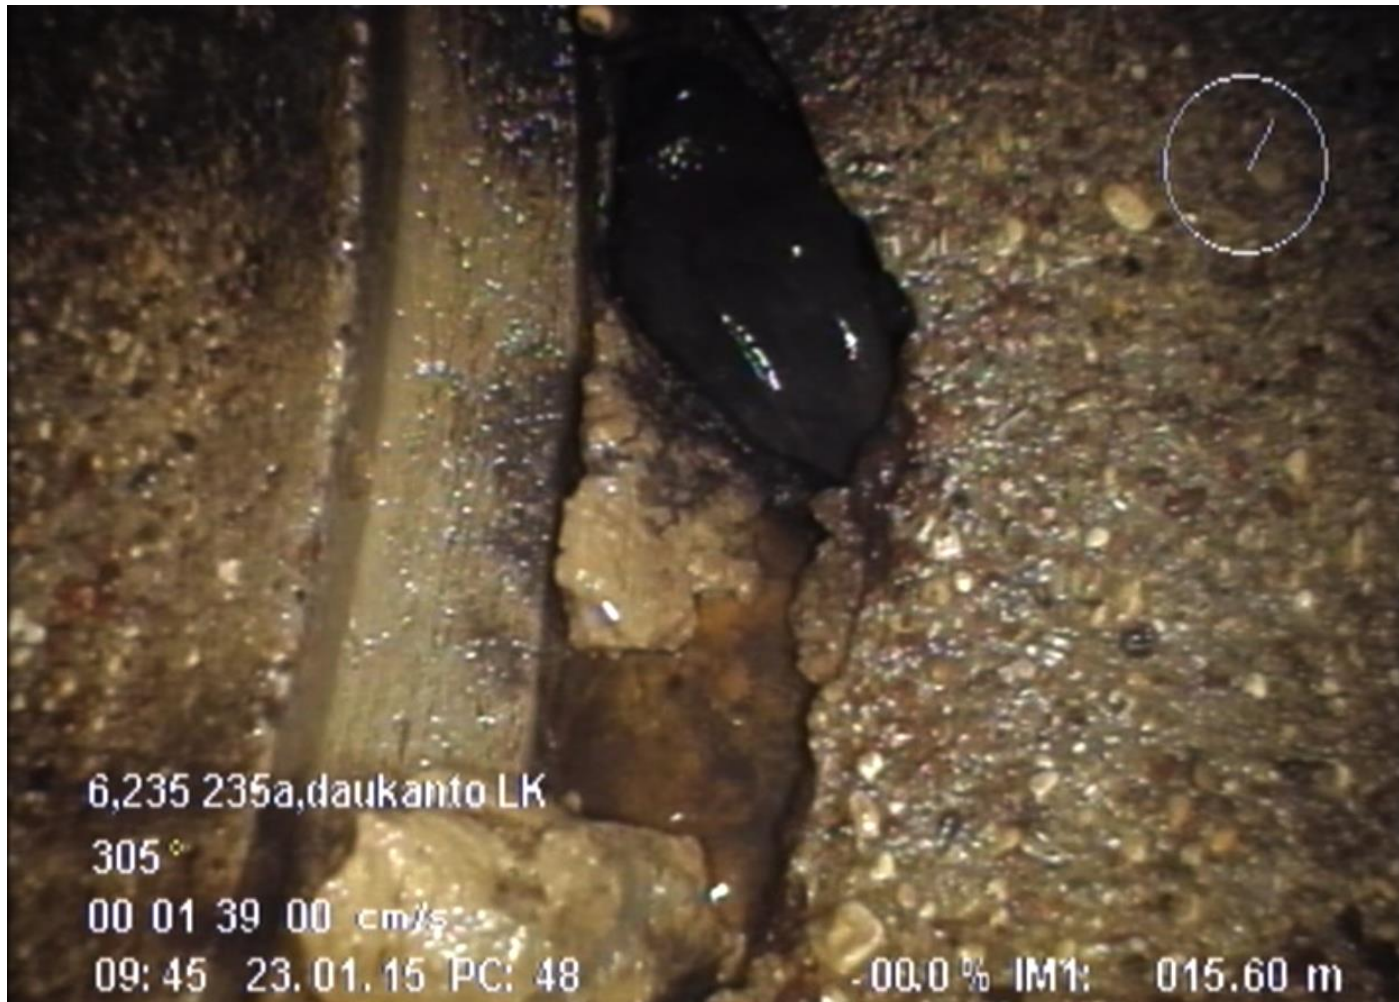
Tinklo tarpas d300 ties S.Daukanto g. 11, nuo šulinio 234b.85c13 iki šulinio 235.85c13, vidutinės būklės, užfiksuoti keli vamzdžių nesandarumai.

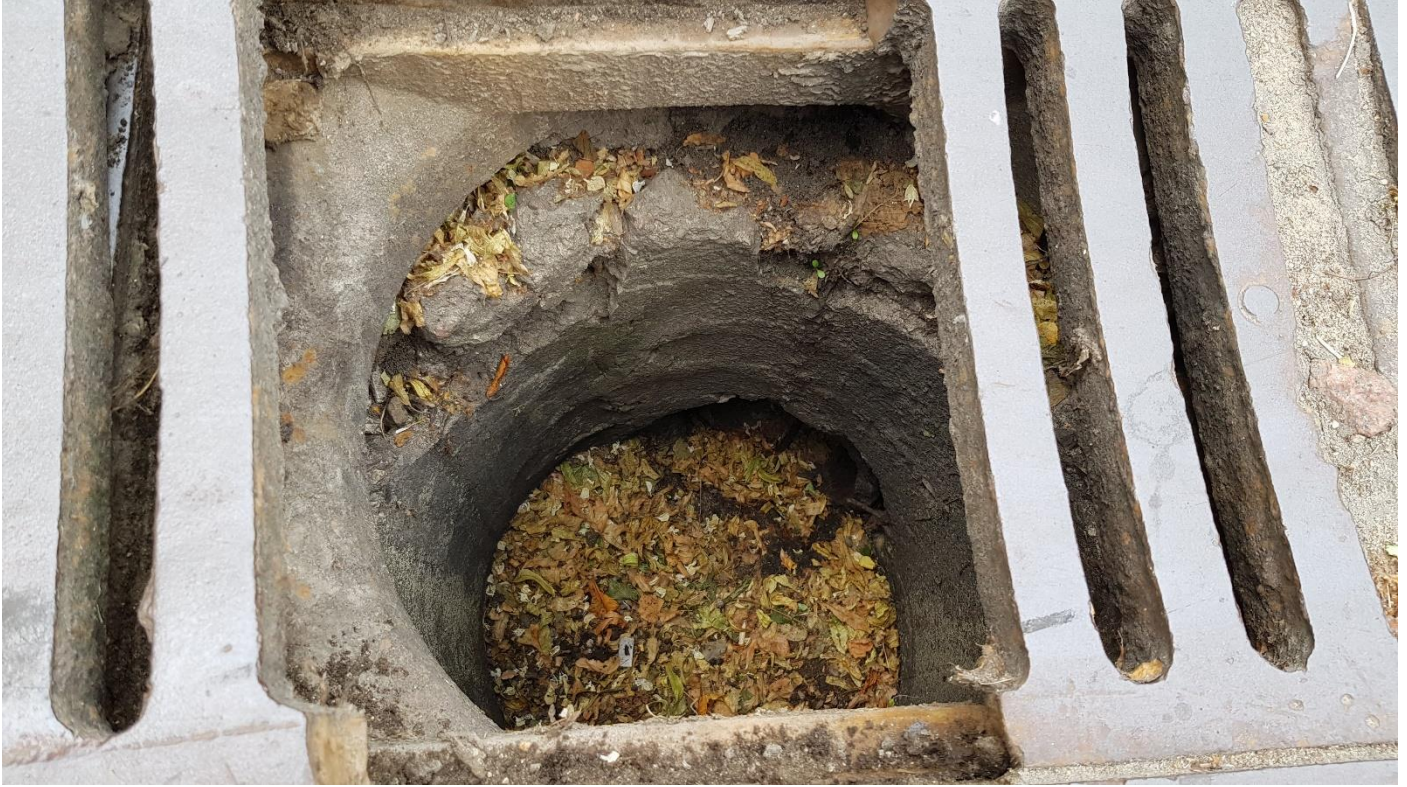
Paviršinių nuotekų surinkimo šulinėlis 152a.85c14 seno tipo, be nuosėdų surinkimo dalies. Būklė bloga.

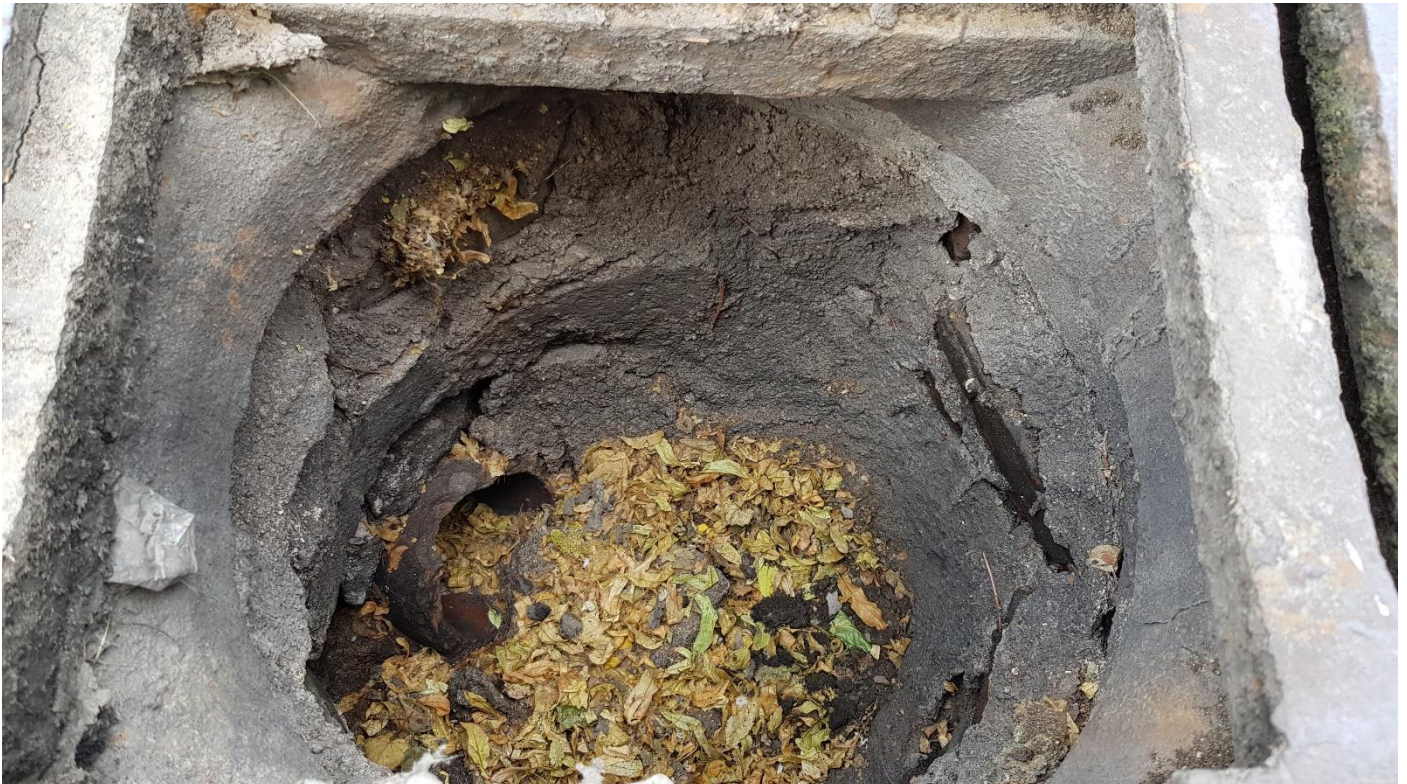
Paviršinių nuotekų surinkimo šulinėlis 167a.85c14 seno tipo, be nuosėdų surinkimo dalies. Būklė bloga.

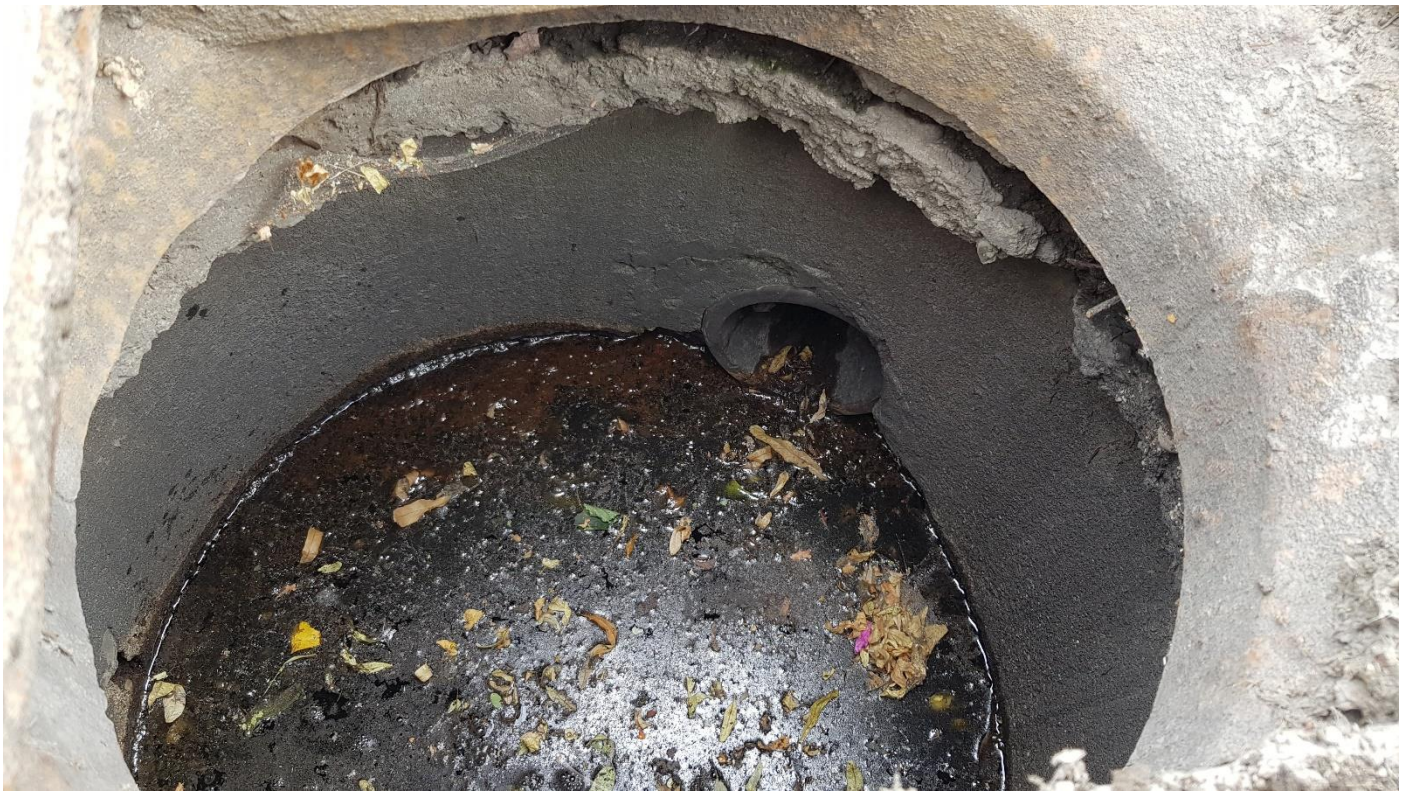
Paviršinių nuotekų surinkimo šulinėlis 167a.85c14 naujo tipo, su nuosėdų surinkimo dalimi. Būklė vidutinė.
