| Atestato<br>Nr. | <b>UAB "SENAMIESČIO PROJEKTAI"</b><br><i>Projektų ir statybos<br/>bendrovė</i> | | | | JURBARKO DVARO SODYBA (Unik. kodas 143; ) Vydūno g.19, Jurbarkas<br>(Jurbarko miesto istorinio centro unik. kodas 17085 teritorija), DVARO RŪMŲ<br>PORTALO STATYBOS (ATSTATYMO),PAMATŲ RESTAURAVIMO<br>(TVARKYBOS) DARBŲ PROJEKTAS | | | | | |
| A1132 | PV | R.Buitkus | | 2014-12 | PRIEKINIS (RYTINIS) FASADAS; GALINIS (VAKARINIS)<br>FASADAS; ŠONINIS (ŠIAURINIS) FASADAS; PLANAS M 1:100<br>PORTALO PROPORCIJŲ SKAIČIAVIMAS<br>PAGAL 1910m. FOTOGRAFIJA | | | | Laida | |

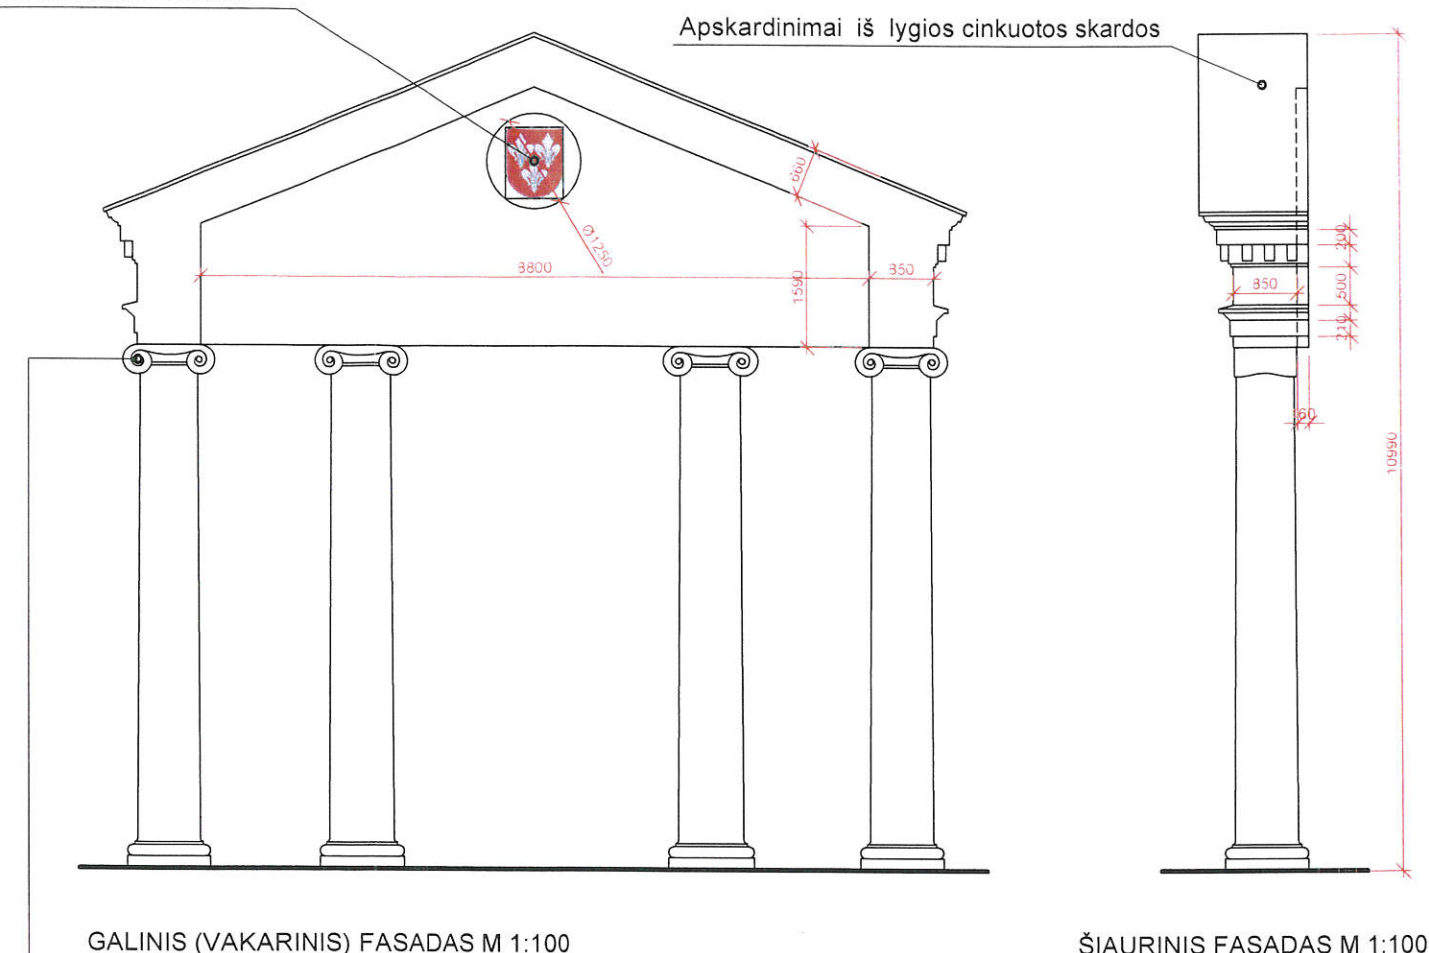
PORTALO PROPORCIJŲ SKAIČIAVIMAS PAGAL 1910m. FOTOGRAFIJĄ

Dekoro elementai iš stiuko/betono liejinių;  
glaistomi, dažomi betono dažais pagal  
oficinę spalvinę sprendimą

Kolonos, antablementas ir frontonas iš monolitinio g/b;  
konstrukcija glaistoma, dažomas betono dažais pagal  
oficinę spalvinę sprendimą

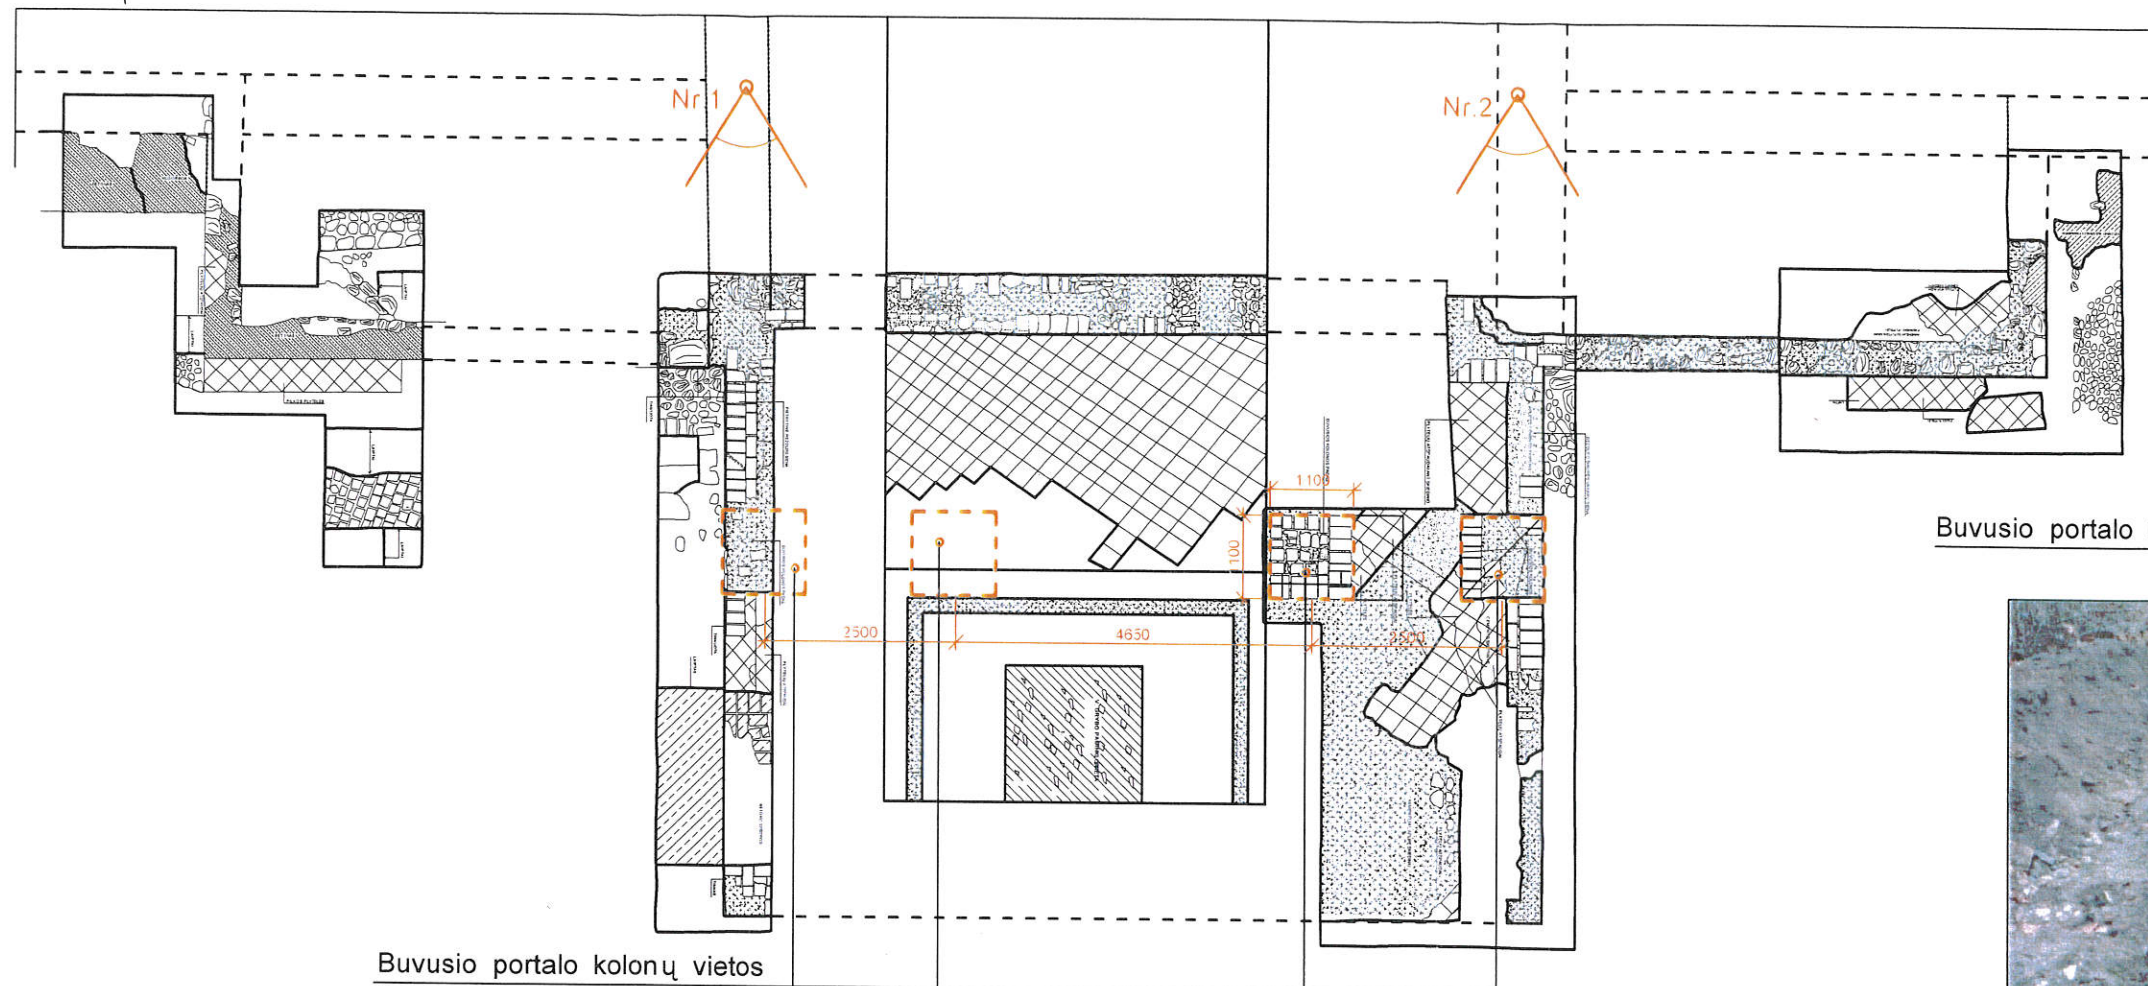
PORTALO VIETOS DETALŲJŲ ARCHEOLOGINIŲ TYRIMŲ BRĖŽINYS

Buvusio portalo kolonų vietos  
Naujų pamatų įrengimo zonose esami pamatai restauruojami

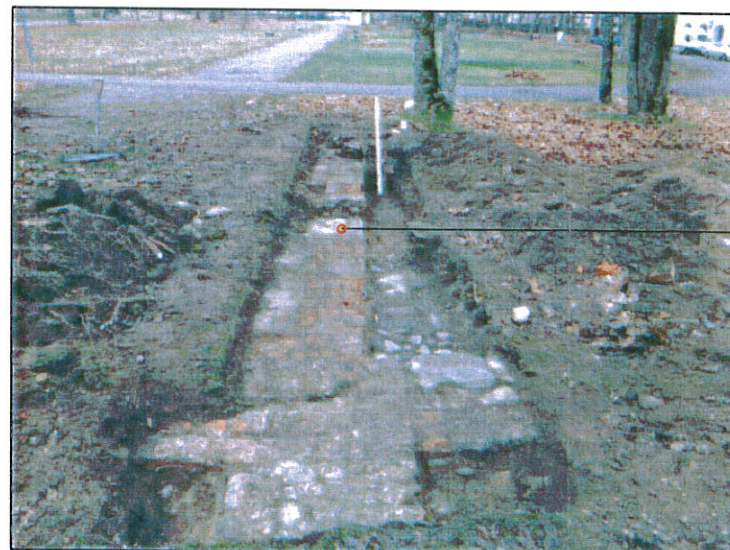
FOTOFIKSACIJA Nr.1

Buvusio portalo kolonos vieta

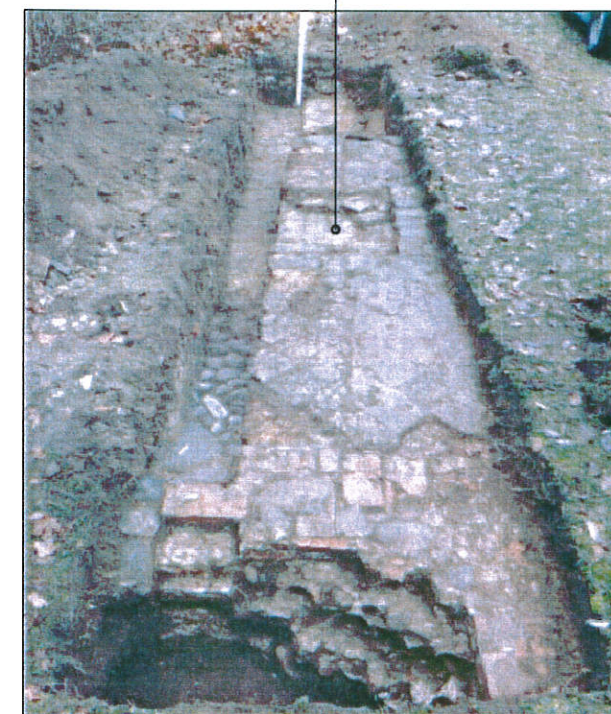
FOTOFIKSACIJA Nr.2

Buvusio portalo kolonos vieta

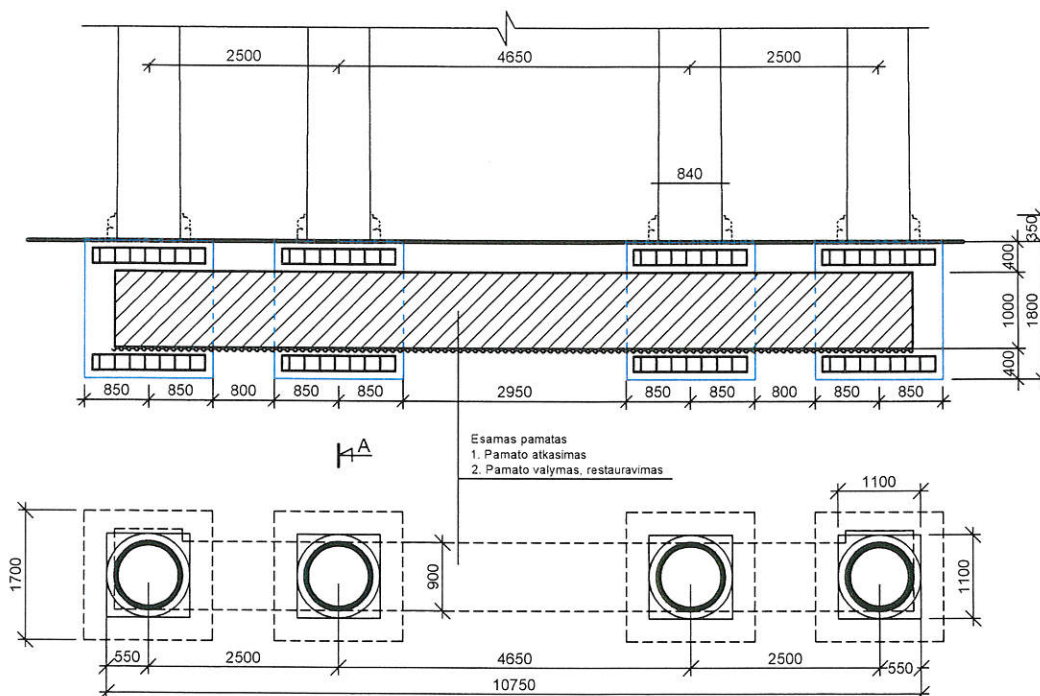
PAMATŲ TVARKYBOS KONSTRUKCINIS SPRENDINYS M 1:100;

| Poz. Eil. Nr. | Pavadinimas ir techninės charakteristikos | Žymuo | Mato vnt. | Kiekis | Pastabos |
|---|---|---|---|---|---|
| 2 | Pamato valymas 100proc, restauravimas iki 0.5 plytos 20proc. | | M <sup>2</sup> | 40 | |

1. Archeologiniai tyrimai atlikti, todėl archeologo priežiūra atliekama tik darbų metu aptikus naujų vertingųjų sąvybių; darbai sustabdomi LR NKPA įstatymo (žin 2004, Nr.153-5571) 9 str. nustatyta tvarka, projektas pataisomas.
2. Matmenis ir kiekius tikslinti vietoje;
3. Pamatų restauravimo (tvarkybos) darbai atliekami vadovaujantis:  
PTR 3.08.01:2013 „Tvarkybos darbų rūšys“  
PTR 3.06.01:2007 "Kultūros paveldo tvarkybos darbų projektų rengimo taisyklės"  
PTR 2.02.03:2007 "Akmens mūro ir natūralaus akmens, plytų mūro tvarkyba;"  
PTR 2.03.02:2010 „Akmens mūro ir natūralaus akmens, plytų mūro sutvirtinimas cheminėmis priemonėmis"

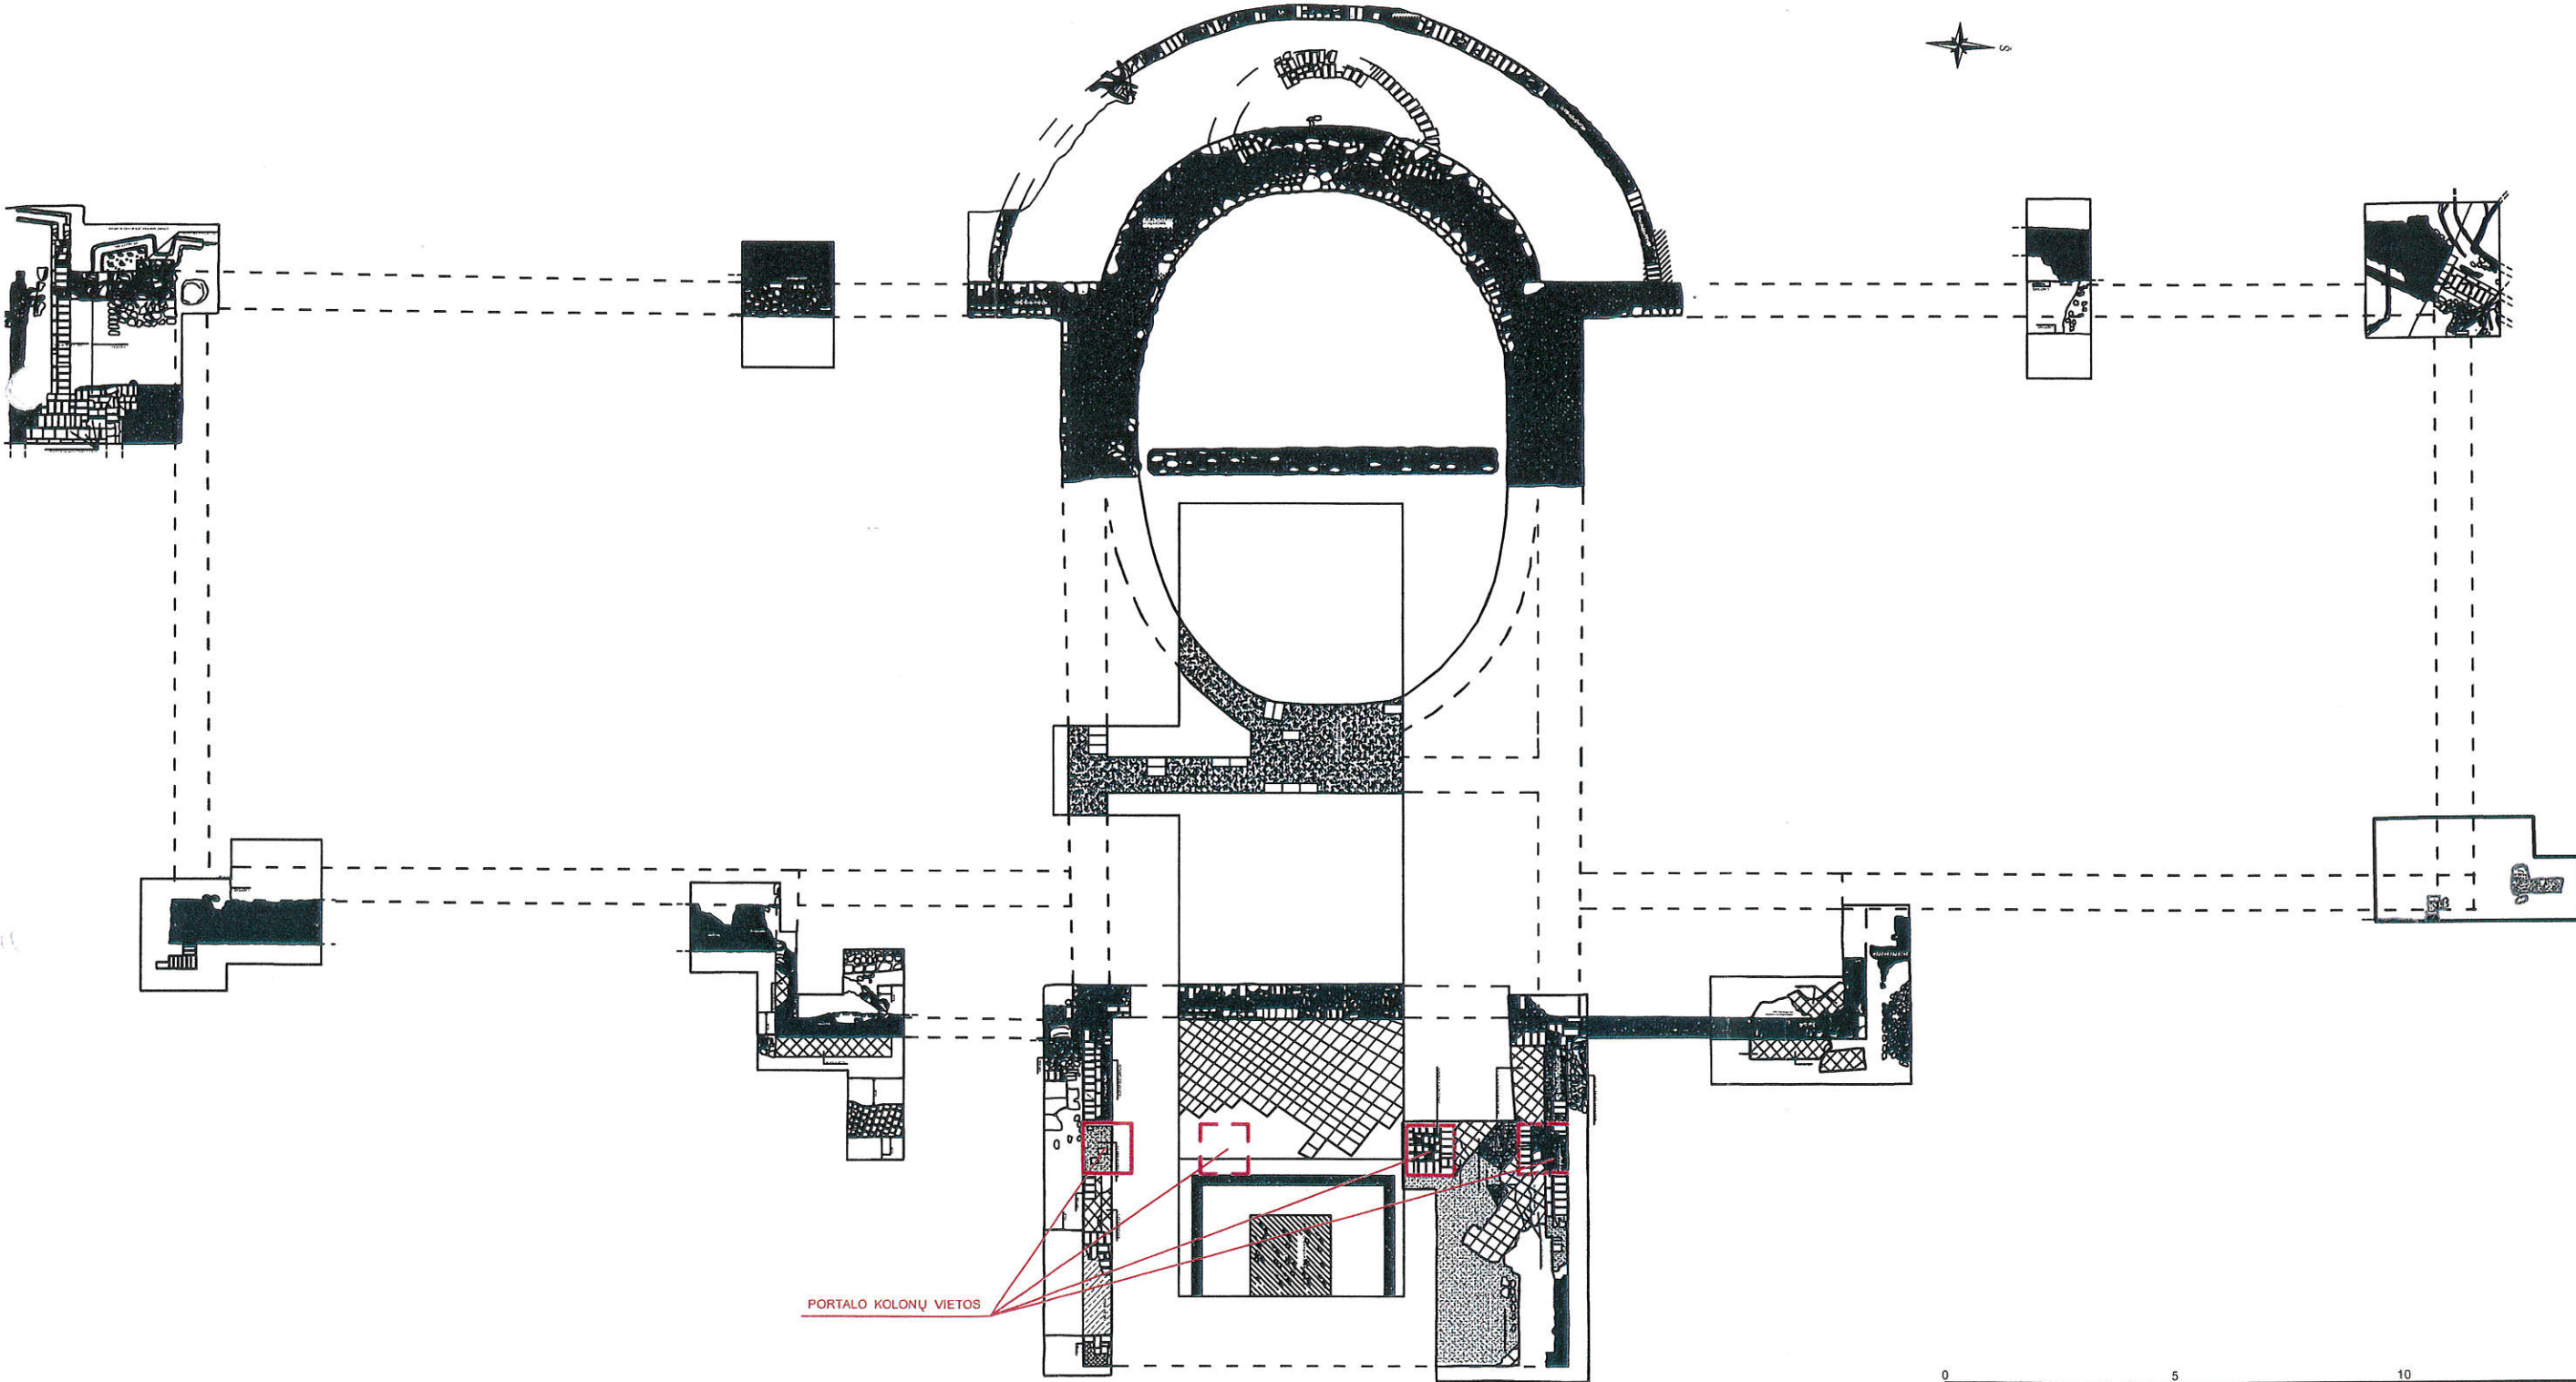
RŪMŲ PLANAS M 1:100

2013 m tyrimų metu atidengtos XIX a. Jurbarko dvaro rūmų pamatų liekanos. Santykinai geriau išlikę centrinės rūmų dalies pamatai. Jie mūryti iš standartinių raudonos molio masės XIX a. plytų ir netašytų akmenų rištų šviesiai pilkos spalvos kalkių skiediniu. Rūmų fligelių Š, P ir R sienų pamatai neišlikę, o V sienos pamatas išlikęs fragmentiškai. Išlikusių rūmų pamatų liekanų išorėje, taip pat šalia XX a. pirmoje pusėje (iki 1932 m.) nuardytų jų dalių priglauistas betoninis lietaus latakas. Jis buvo netinkamas antriniam panaudojimui, statant Jurbarko miesto ligoninę. Tuo būdu, pagal pastato išorėje, prie jo sienų priglauto latakų perimetrą buvo nustatomas apytikris rūmų perimetras.

Rūmų centrinė dalis, stačiakampio, orientuoto V-R kryptimi, plano, 16,5 m ilgio ir 11,5 m pločio. Rūmų centrinės dalies pamatų plotis – 70-80 cm.

Prie rūmų centrinės dalies R galo prijungtas stačiakampio, orientuoto Š-P kryptimi, plano R rizalitas. Rizalito pamatų plotis – 70-80 cm. Jis užbaigtas tetrasiliaus klasicistiniu portiku ir pandusu su laiptais. Portiką sudarė keturios jonėninio orderio kolonos, kurių pamatai buvę 1x1 m dydžio, atstumai tarp šoninių kolonų pamatų porų buvę 1,3 m, o ties centriniu įėjimu tarp centrinių kolonų pamatų – 3,4 m. Kolonos rėmė trikampį frontoną. Po rūmų stogu buvusi rizalito ir portiko dalis buvo 11 m ilgio ir 6 m pločio. Tokio paties, 11 m ilgio ir 4 m pločio pandusas su dviejų laiptų pakopomis buvo neuždengtas portiko.

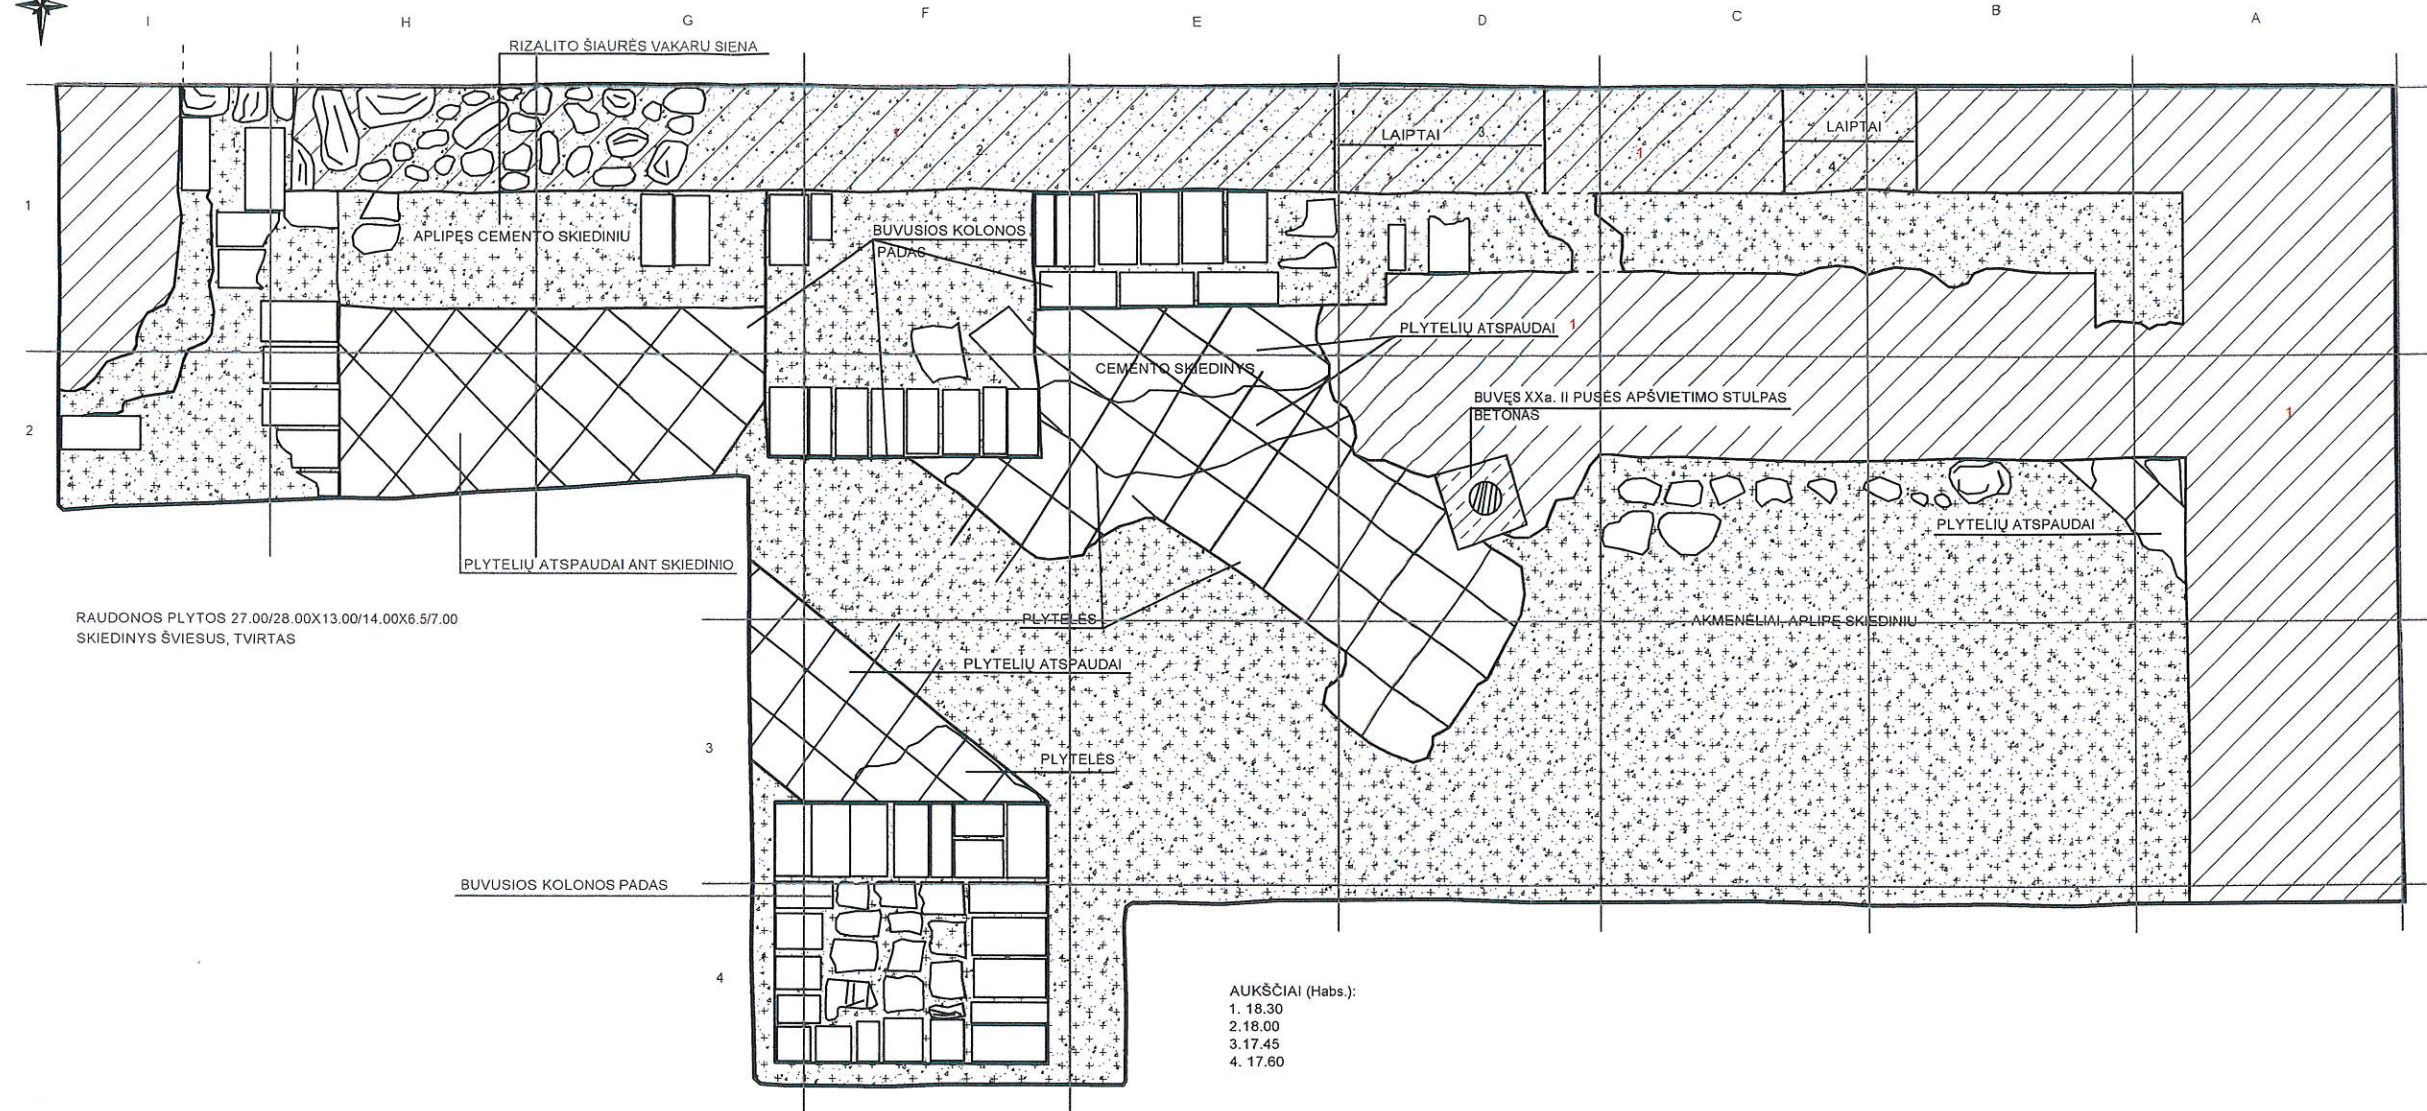
ŠURFAS NR. 25, PLANAS,

Kv. 1,2/I, ties Habs 18,20 m altitute atsidengė rūmų R sienos liekanų paviršius. Dvaro rūmų siena buvus apie 75 cm pločio (jos V kraštas apardytas, fot. nr. 443), mūryta iš raudonos molio masės standartinių, 26x14x6,5 cm dydžio, Kauno gubernijai būdingų plytų, ir 10-30 cm dydžio netašytų akmenų rištų šviesiai pilkos spalvos kalkių skiediniu (fot. nr. 431,432; brėž. nr. 61).

Kv. 1/I,H, ties Habs 18,20 m altitute, prie rūmų R sienos, statmenai prijungtas rūmų Š fligelio panduso Š sienos pamatas. Pamato plotis – 50 cm. Pamato siena mūryta iš raudonos molio masės standartinių plytų, ir 10-20 cm dydžio netašytų akmenų rištų šviesiai pilkos spalvos kalkių skiediniu, jos išorė tinkuota (fot. nr. 432,435; brėž. nr. 61).

Kv. 1/A-I, ties Habs 18,20-18,00 m altitudėmis, prie rūmų R sienos statmenai prijungtas R rizalito 40 cm pločio Š sienos ir rizalito panduso 30 cm pločio Š sienos pamatas. Sienų pamato būta 7 m ilgio. Pamato siena mūryta iš raudonos molio masės standartinių plytų, ir 10-20 cm dydžio netašytų akmenų rištų šviesiai pilkos spalvos kalkių skiediniu, jos išorė tinkuota (fot. nr. 446; brėž. nr. 61). Kv. 1/D,C panduso siena prakirsta XX a. antroje pusėje tiesiant elektros kabelį (fot. nr. 451).

Kv. 1,2/F,G, ties Habs 18,20-18,10 m altitudėmis, atsidengė 1x1 m dydžio kolonos pamatas, jo Š kraštas sutapo su R rizalito Š sienos Š kraštu. Kolonos pamatas mūrytas iš raudonos molio masės standartinių plytų ir jų nuolaužų rištų šviesiai pilkos spalvos kalkių skiediniu (fot. nr. 446,448; brėž. nr. 61). Kolonos pamato ŠR kampo koordinatės: 420570,1 ir 6105544,9 (LKS-94) (brėž. nr. 2: ŠR 25). Kv. 1,2/G,H, ties Habs 18,10 m altitute, taip pat kv. 1-3/D,G ir kv. 2/A,B atsidengė išlikusių rizalito ir panduso grindų plytelių fragmentai, neišlikusiose grindų dalyse, jų atspaudai ant šviesiai pilkos spalvos kalkių skiedinio pagrindo (fot. nr. 439,450,461-463; brėž. nr. 61). Plytelės klotos rombiškai, jų būta 20x20 cm dydžio. Išlikusios panduso plytelės juodos ir gelsvos akmens masės.

Rūmų R rizalito ŠV kampe, pastato išorėje, kv. 1/G,H, ties Habs 18,00 m altitute, atsidengė netašytų, 10x20 cm dydžio akmenų nuogrinda su lietaus lataku (fot. nr. 446-448; brėž. nr. 61).

Šurfo Nr. 25 tyrimų tikslas lokalizuoti rūmų R rizalito Š sieną ir nustatyti buvusio rizalito panduso pamato ilgį V-R kryptimi (brėž. nr. 2). Šurfas Nr. 25 buvo netaisyklingo plano, orientuotas V-R kryptimi (brėž. nr. 61). Visas šurfo plotas suskirstytas 1 m<sup>2</sup> dydžio kvadratais žymimais R-V kryptimi raidėmis nuo A iki I, Š-P kryptimi skaičiais nuo 1-4 (brėž. nr. 61).

Šurfas Nr. 25 pažymėtas situaciniame plane, nubraižytas šurfo planas, šiaurinis ir vakarinis pjūviai (brėž. nr. 2,61). Bendras tirtas šurfo plotas – 14,8 m<sup>2</sup>.

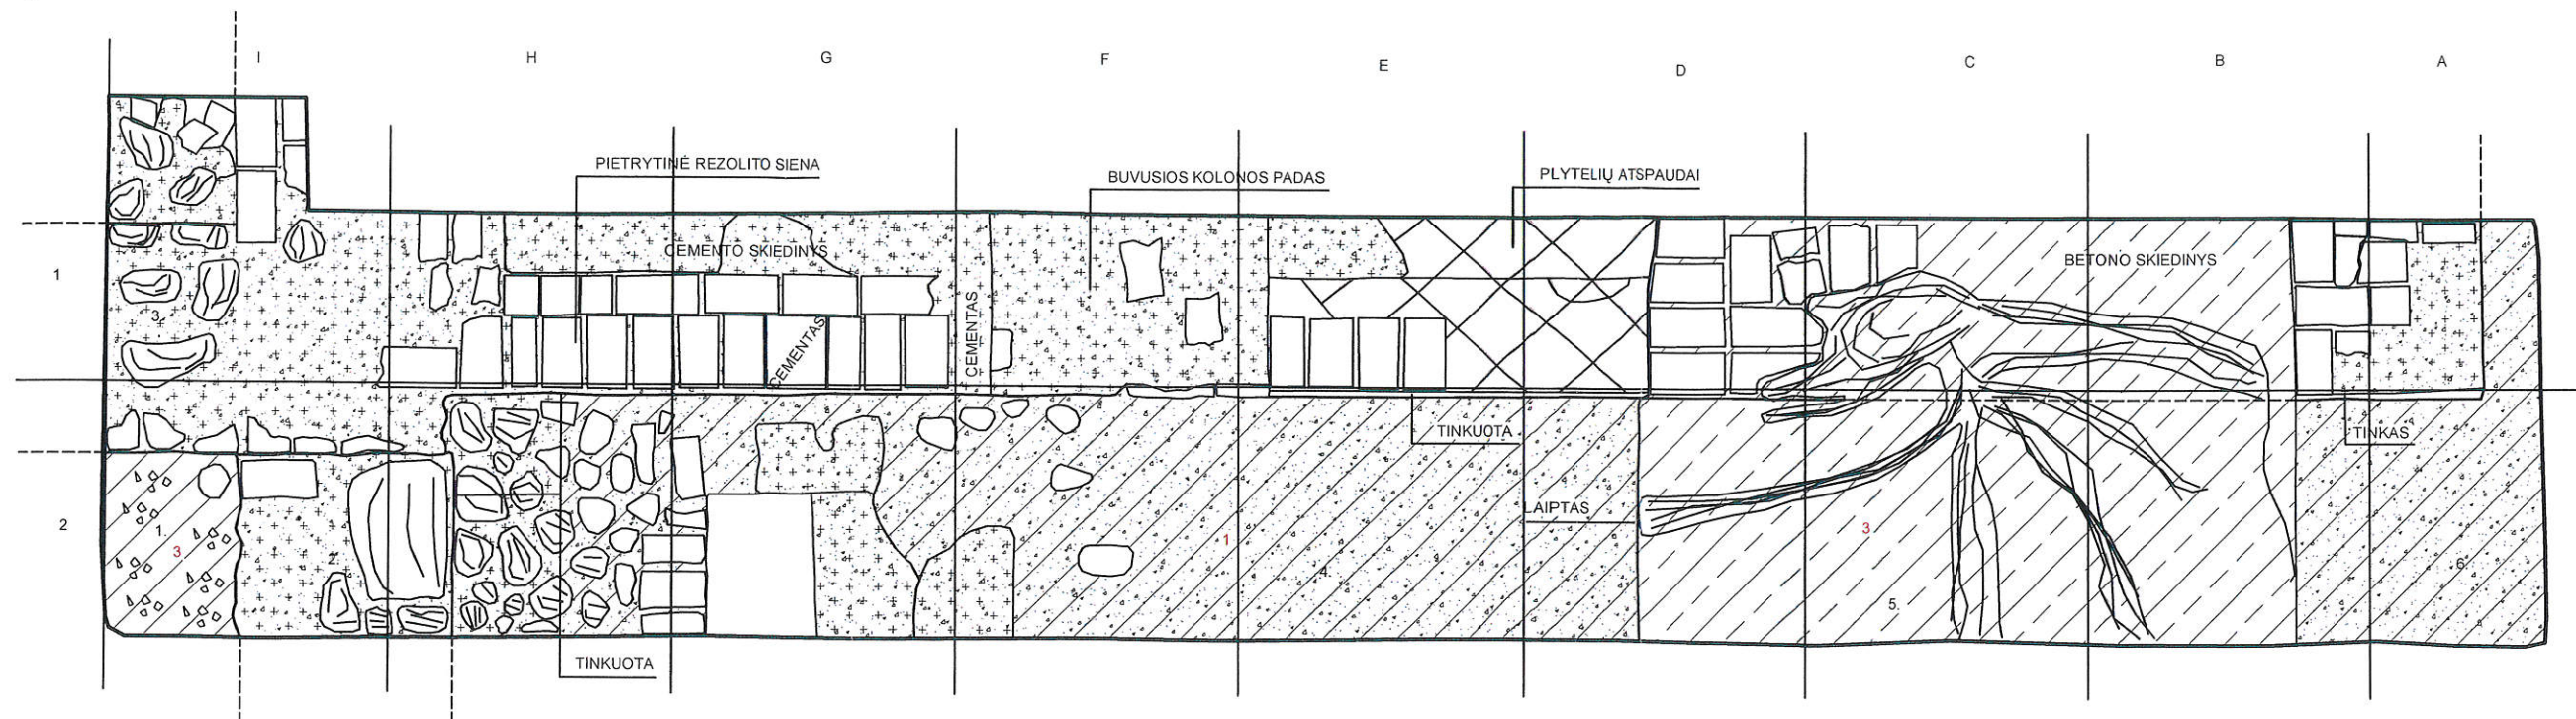
ŠURFAS NR. 28, PLANAS

Kv. 2/H,I, iškart po velėna, ties Habs 18,30 m altitute atsidengė rūmų P fligelio panduso R sienos pamato liekanų paviršius. Siena statmenai prijungta prie rūmų R rizalito P sienos. Pamatas buvęs apie 75 cm pločio, mūrytas iš raudonos molio masės standartinių, 26x14x6,5 cm dydžio, Kauno gubernijai būdingų plytų, ir 10-30 cm dydžio netašytų akmenų rištų šviesiai pilkos spalvos kalkių skiediniu, jos išorė tinkuota (fot. nr. 507; brėž. nr. 65).

Kv. 1/A-I, ties Habs 18,30-18,10 m altitudėmis, prie rūmų centrinės dalies Š sienos pamato statmenai prijungtas, 40 cm pločio R rizalito P sienos ir rizalito panduso P sienos pamatas. Sienų pamato būta 7 m ilgio. Pamato siena mūryta iš raudonos molio masės standartinių plytų rištų šviesiai pilkos spalvos kalkių skiediniu; jos išorė tinkuota (fot. nr. 504; brėž. nr. 65).

Kv. 1/E,F, ties Habs 18,20-18,10 m altitudėmis, atsidengė 1x1 m dydžio kolonos pamato pado vieta, jos P kraštas sutapo su R rizalito P sienos P kraštu (fot. nr. 515; brėž. nr. 65).

Kv. 1/D,E, ties Habs 18,10 m altitute, atsidengė išlikusių rizalito grindų šviesiai pilkos spalvos kalkių skiedinio pagrindo fragmentas, ant jo 20x20 cm dydžio plytelių atspaudai. Plytelės klotos rombiškai (fot. nr. 510; brėž. nr. 65).

Rūmų R rizalito PV kampe, pastato išorėje, kv. 2/H, ties Habs 18,10 altitute, atsidengė netašytu, 10x30 cm dydžio akmenų nuogrinda (fot. nr. 514; brėž. nr. 65).

1- SMĖLINGAS PILKAS GRUNTAS  
3- PILKAS GRUNTAS, GRIUVENOS

AUKŠČIAI (Habs.):  
1.18.10  
2.18.30  
3.18.30  
4.17.90  
5.18.00  
6.18.40

Šurfas Nr. 28 buvo netaisyklingo plano, orientuotas V-R kryptimi (brėž. nr. 65). Visas šurfo plotas suskirstytas 1 m<sup>2</sup> dydžio kvadratais žymimais R-V kryptimi raidėmis nuo A iki I, Š-P kryptimi skaičiais nuo 1-4 (brėž. nr. 65).

Išplėtus šurfą Š kryptimi, kv. 1/I, ties Habs 18,20 m altitute, atsidengė rūmų centrinės dalies PR kampas, buvo nustatytas šios rūmų dalies P sienos plotis – 80 cm. (fot. nr. 517,518; brėž. nr. 65). Šurfas Nr. 28 pažymėtas situaciniame plane, nubraižytas šurfo planas, pietinis ir vakarinis pjūviai (brėž. nr. 2,65). Bendras tirtas šurfo plotas – 13 m<sup>2</sup>.

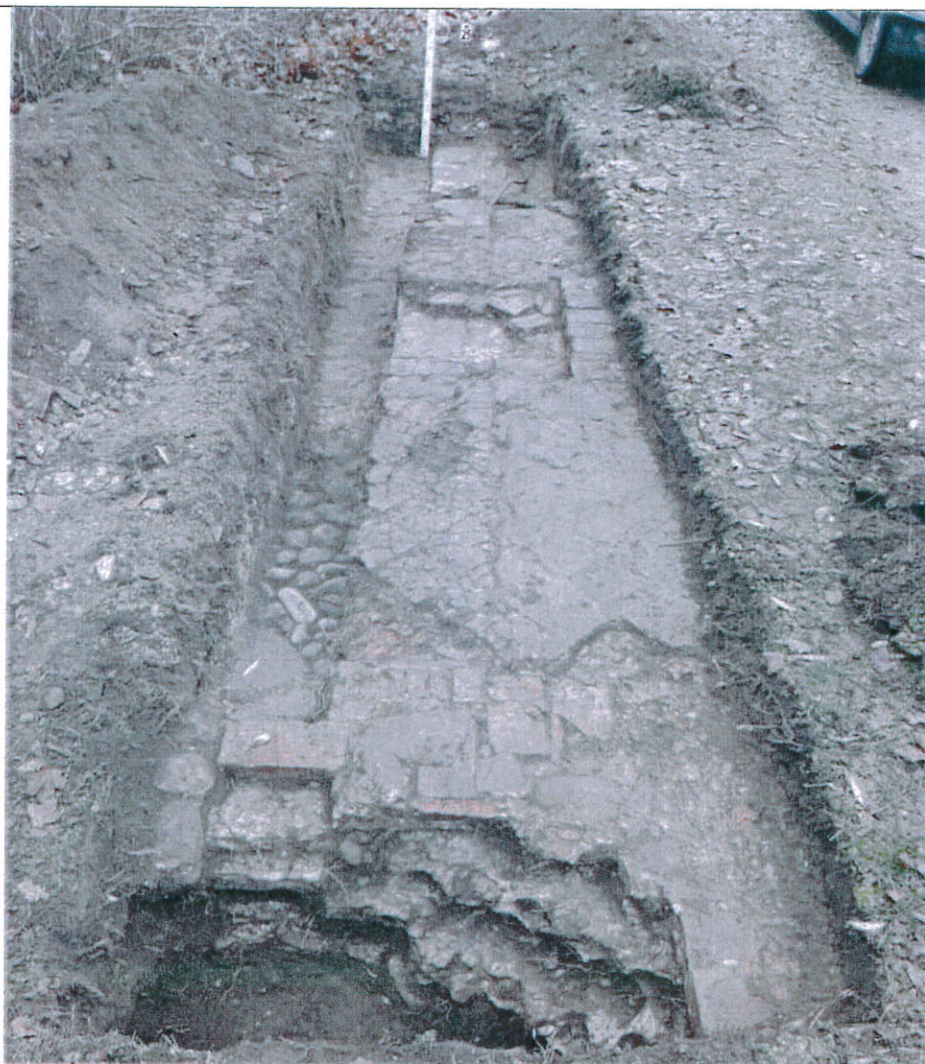
435. Šurfo nr. 25 bendras vaizdas iš V pusės, atidengus rytinio rūmų rizalito dalį.

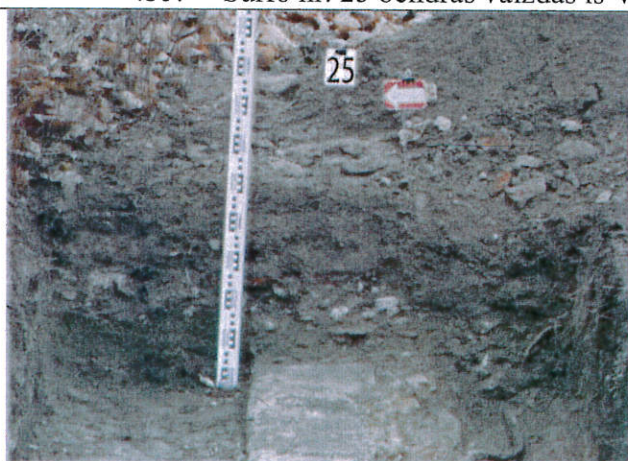
436. Šurfo nr. 25 rytinis pjūvis iš V.

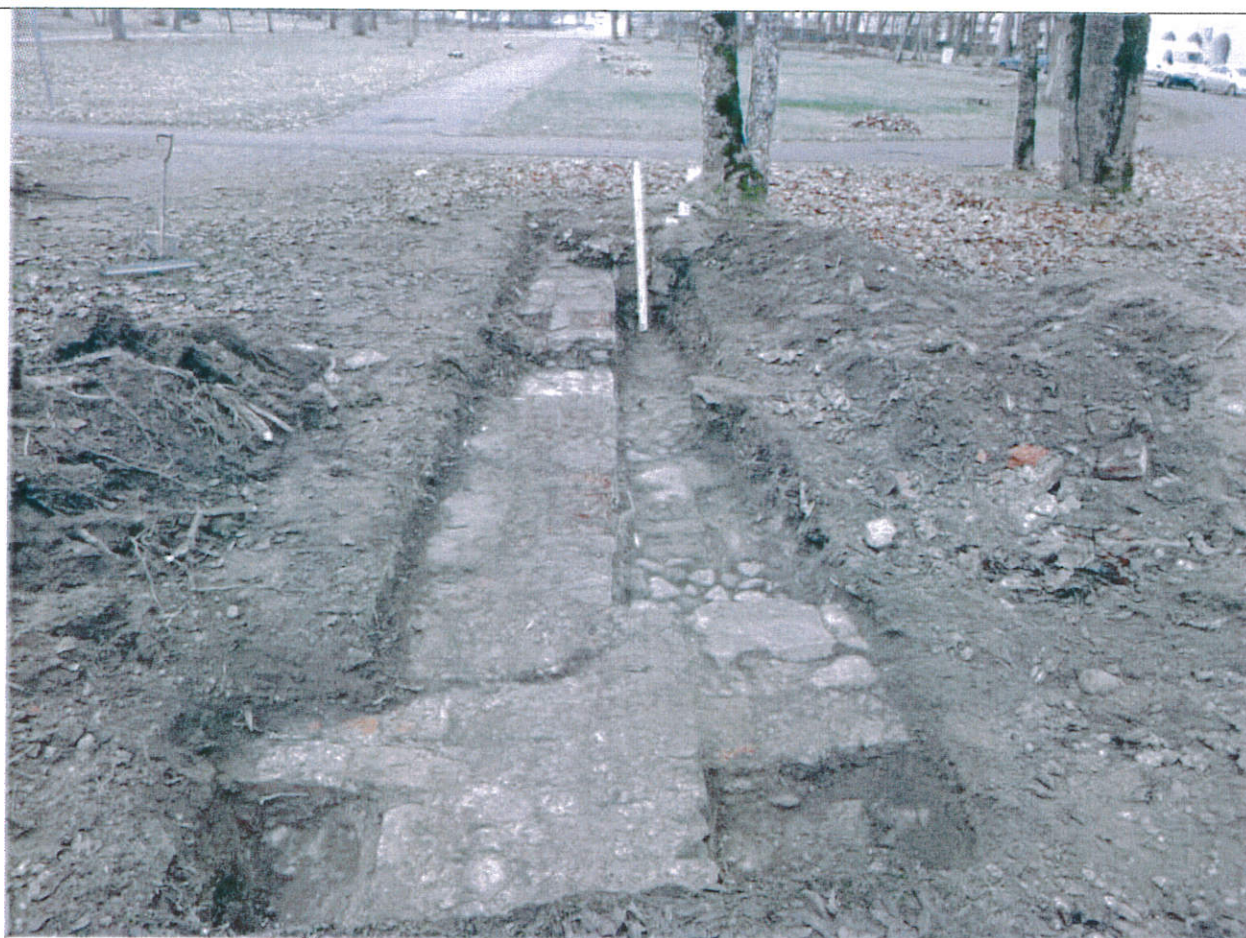
507. Šurfo nr. 28 bendras vaizdas iš V pusės, pasiekus 60 cm gylį.

Pradžioje tirta 8,5 m ilgio R-V kryptimi ir 1,5 m pločio Š-P kryptimi šurfo Nr. 28 dalis kv. 1,2/A-I (fot. nr. 507; brėž. nr. 65).

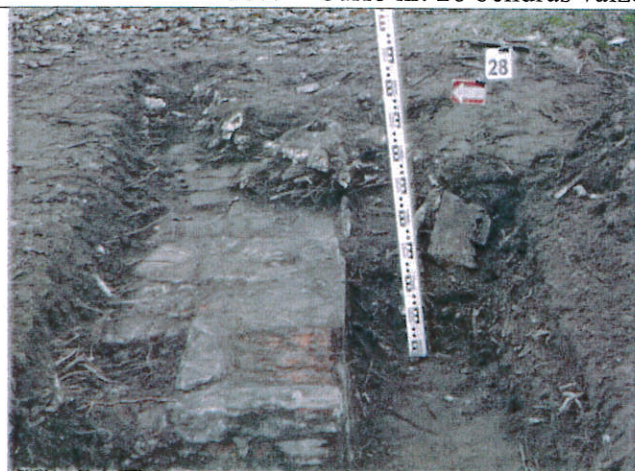
508. Šurfo nr. 28 rytinis pjūvis iš V.

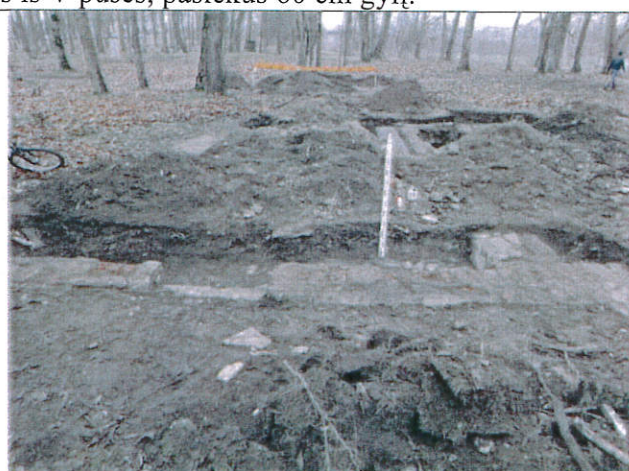
509. Šurfo nr. 28 bendras vaizdas iš Š.

Žemės paviršiuje, ties Habs 18,50-18,40 m altitudėmis susiformavęs, 10 cm storio velėnos sluoksnis be vertingų archeologinių radinių, jo paviršius, kv. 1,2/H,I žemėjo V kryptimi per 10 cm (fot. nr. 509,510; brėž. nr. 65, sl. 4).

Giliau, susiformavęs, ties Habs 18,40-18,00 m altitudėmis susiformavęs, 30-40 cm storio pilkos žemės su smulkiomis griuvenomis sluoksnis be vertingų archeologinių radinių (fot. nr. 509,510; brėž. nr. 65, sl. 3).
