| <b>PROJEKTUOJAMO OBJEKTO<br/>DUOMENYS</b> | Vilkpėdės ligoninės statinių komplekso pietryčių<br>gydymo pastat(un. kod. 31675)Vilniaus m. sav;<br>Vilkpėdės g. 3. Sklypo unikalus Nr. 0101-0052-<br>0345 |
| <b>TVARKYBOS DARBŲ PROJEKTO<br/>PAVADINIMAS</b> | Vilkpėdės ligoninės statinių komplekso pietryčių<br>gydymo pastat(un. kod. 31675)Vilniaus m. sav;<br>Vilkpėdės g. 3, tvarkybos darbų(avarijos grėsmės<br>pašalinimas, remontas, restauravimas) projektas. |
| <b>STATYTOJAS (UŽSAKOVAS)</b> | VšĮ „Vilpėdės ligoninė“ Įmonės kodas 124245322<br>Vilkpėdės g. 3, LT-03151 Vilnius |

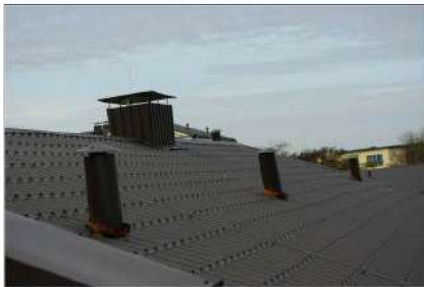
Esami alsuokliai iškeli virš stogo.

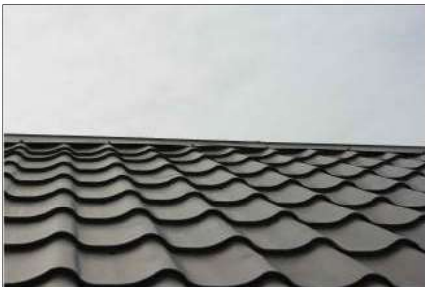
Esamas stogo kraigas pilnai uždarytas.

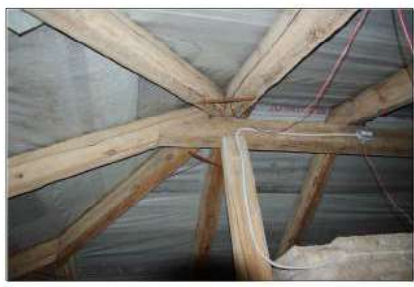
Esamas stogo kraigas pilnai uždarytas antikonkondensacine plėve.

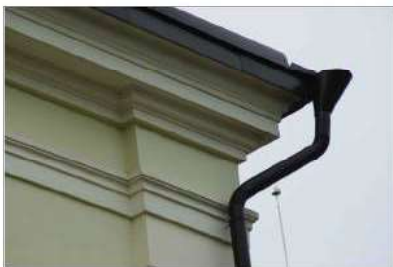
Esamas kamizas pagrindiniame Igoninės komplekso pastate. Kamizo profilis naudojamas restauracijoje, kaip analogas iš to paties komplekso.

Karnizai restauruojami pagal natūros duomenis ir analogą, esantį pagrindiniame ligoninės komplekso pastate. Technologija aprašyta tvarkybos darbų lentelėje.

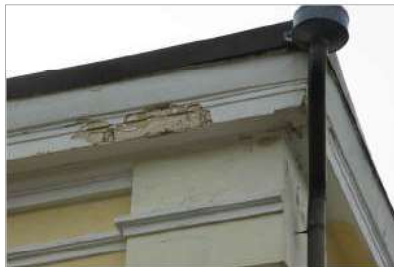
Esamas kamizas remontuojamame Igoninės komplekso pastate. Kamizo profilis sunaikintas, užtiknuoti ventiliaciniai plyšiai prie skardos.
