ŠLAITŲ TIES ŠIAURĖS PROSPEKTU BŪKLĖS EKSPERTIZĖS PASLAUGOS

Lapų išdėstymo schema

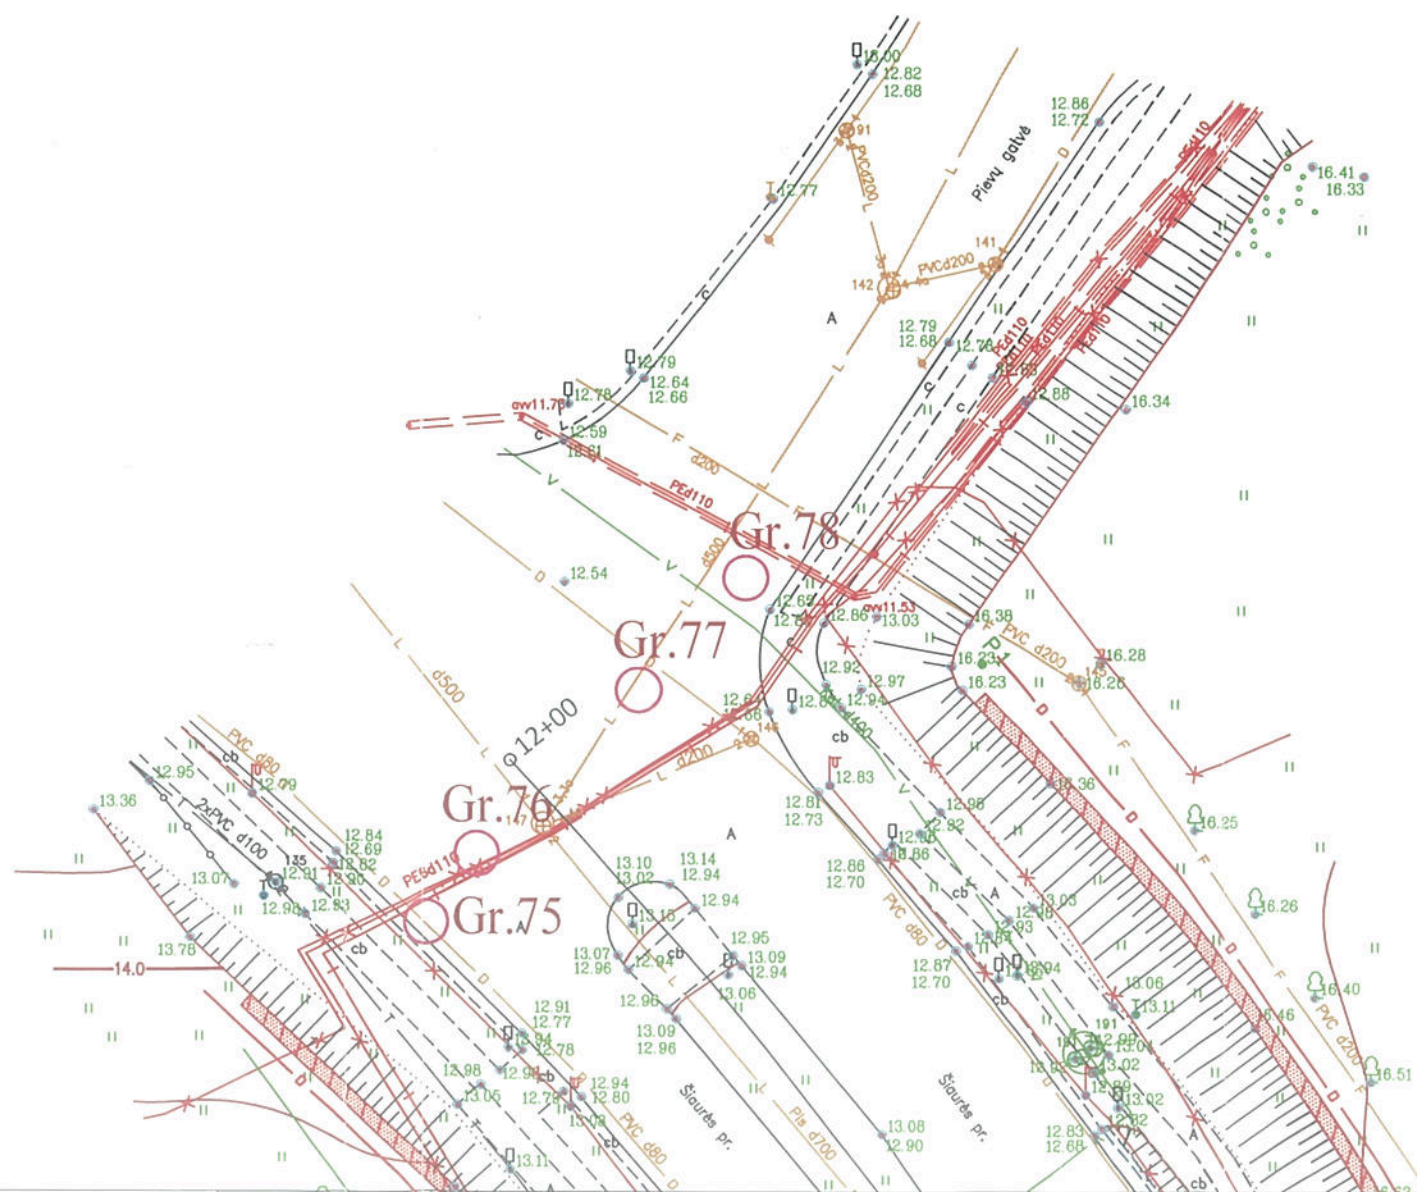
- Projektuojamos gaudomoios drenos
- Geologinių pjūvių vietos
- ▨ Molio spyna vandens ištekimui į šlaitą sustabdyti
- ▨ Šlaitų nuošliaužų formavimosi vietos

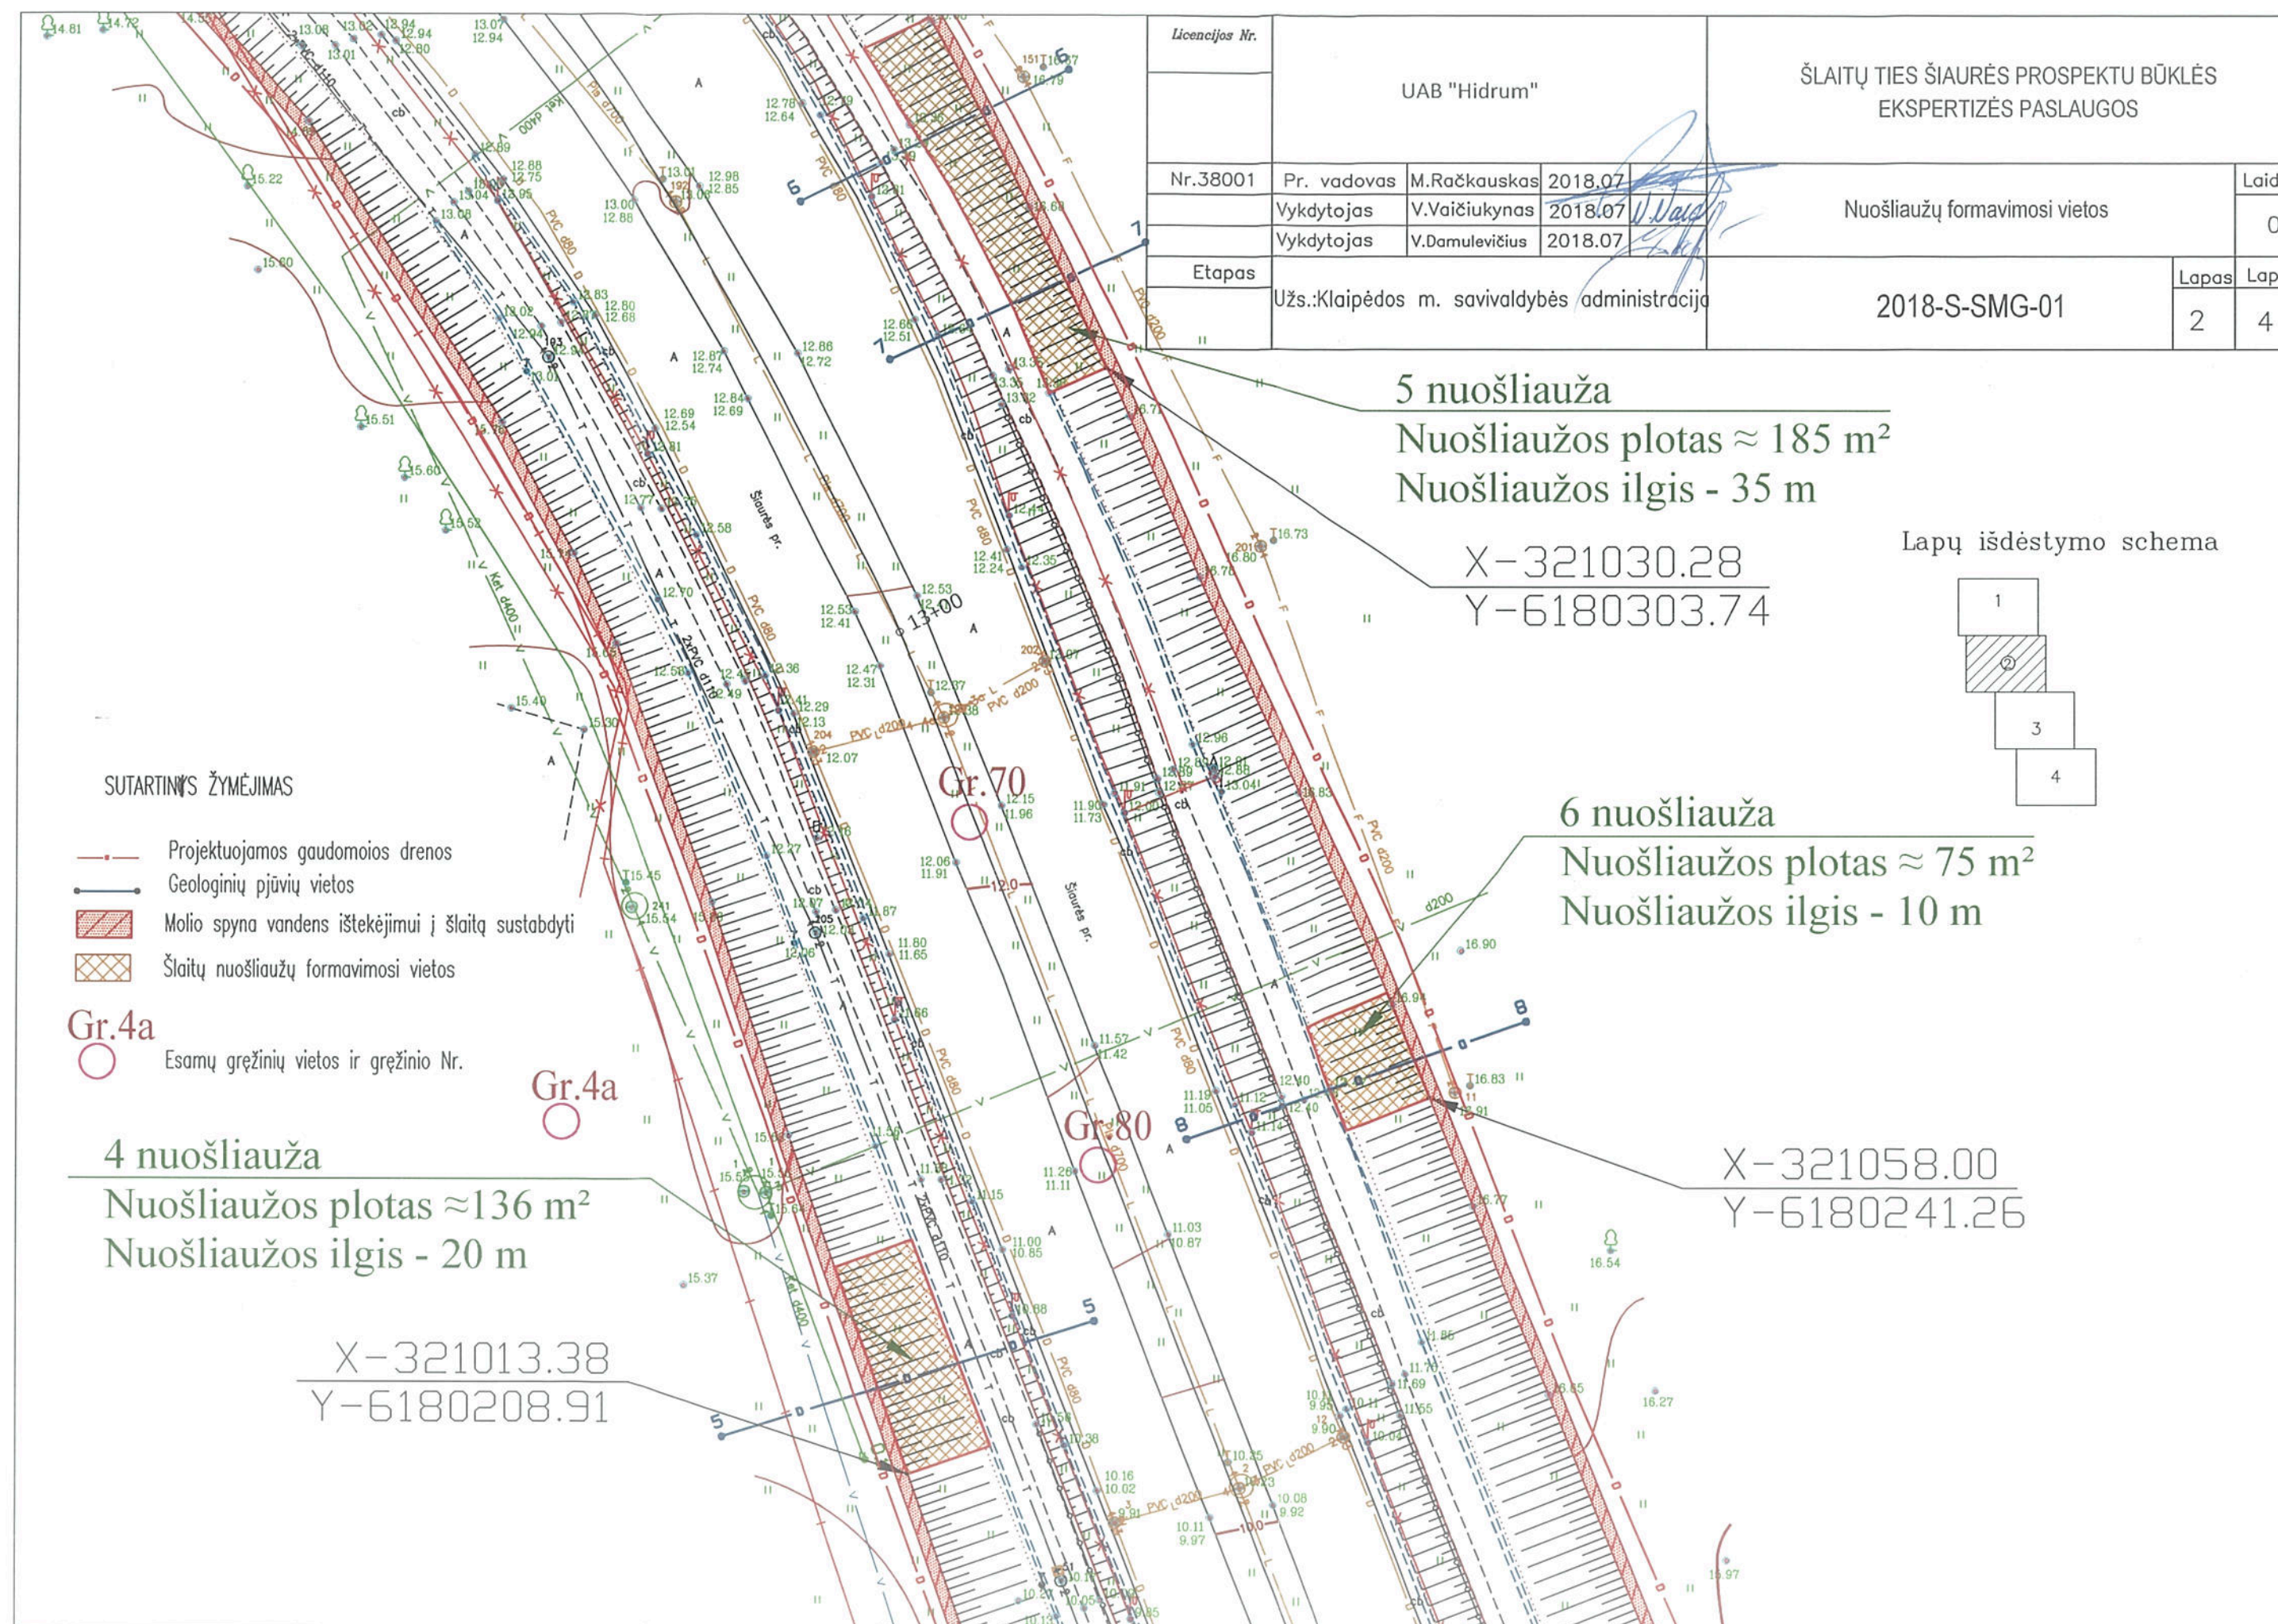
5 nuošliauža
Nuošliaužos plotas $\approx 185 \text{ m}^2$
Nuošliaužos ilgis - 35 m

6 nuošliauža
Nuošliaužos plotas $\approx 75 \text{ m}^2$
Nuošliaužos ilgis - 10 m

4 nuošliauža
Nuošliaužos plotas $\approx 136 \text{ m}^2$
Nuošliaužos ilgis - 20 m
