Licencijos Nr.	UAB "Hidrum"				ŠLAITŲ TIES ŠIAURĖS PROSPEKTU BŪKLĖS EKSPERTIZĖS PASLAUGOS			
Nr.38001	Pr. vadovas	M.Račkauskas	2018.07		Geologinis pjūvis 1-1			Laida
	Vykdytojas	V.Vaičiukynas	2018.07					0
	Vykdytojas	V.Damulevičius	2018.07					
Etapas	Užs.:Klaipėdos m. savivaldybės administracija				2018-S-SMG-02			Lapas
								Lapu
								1
								1

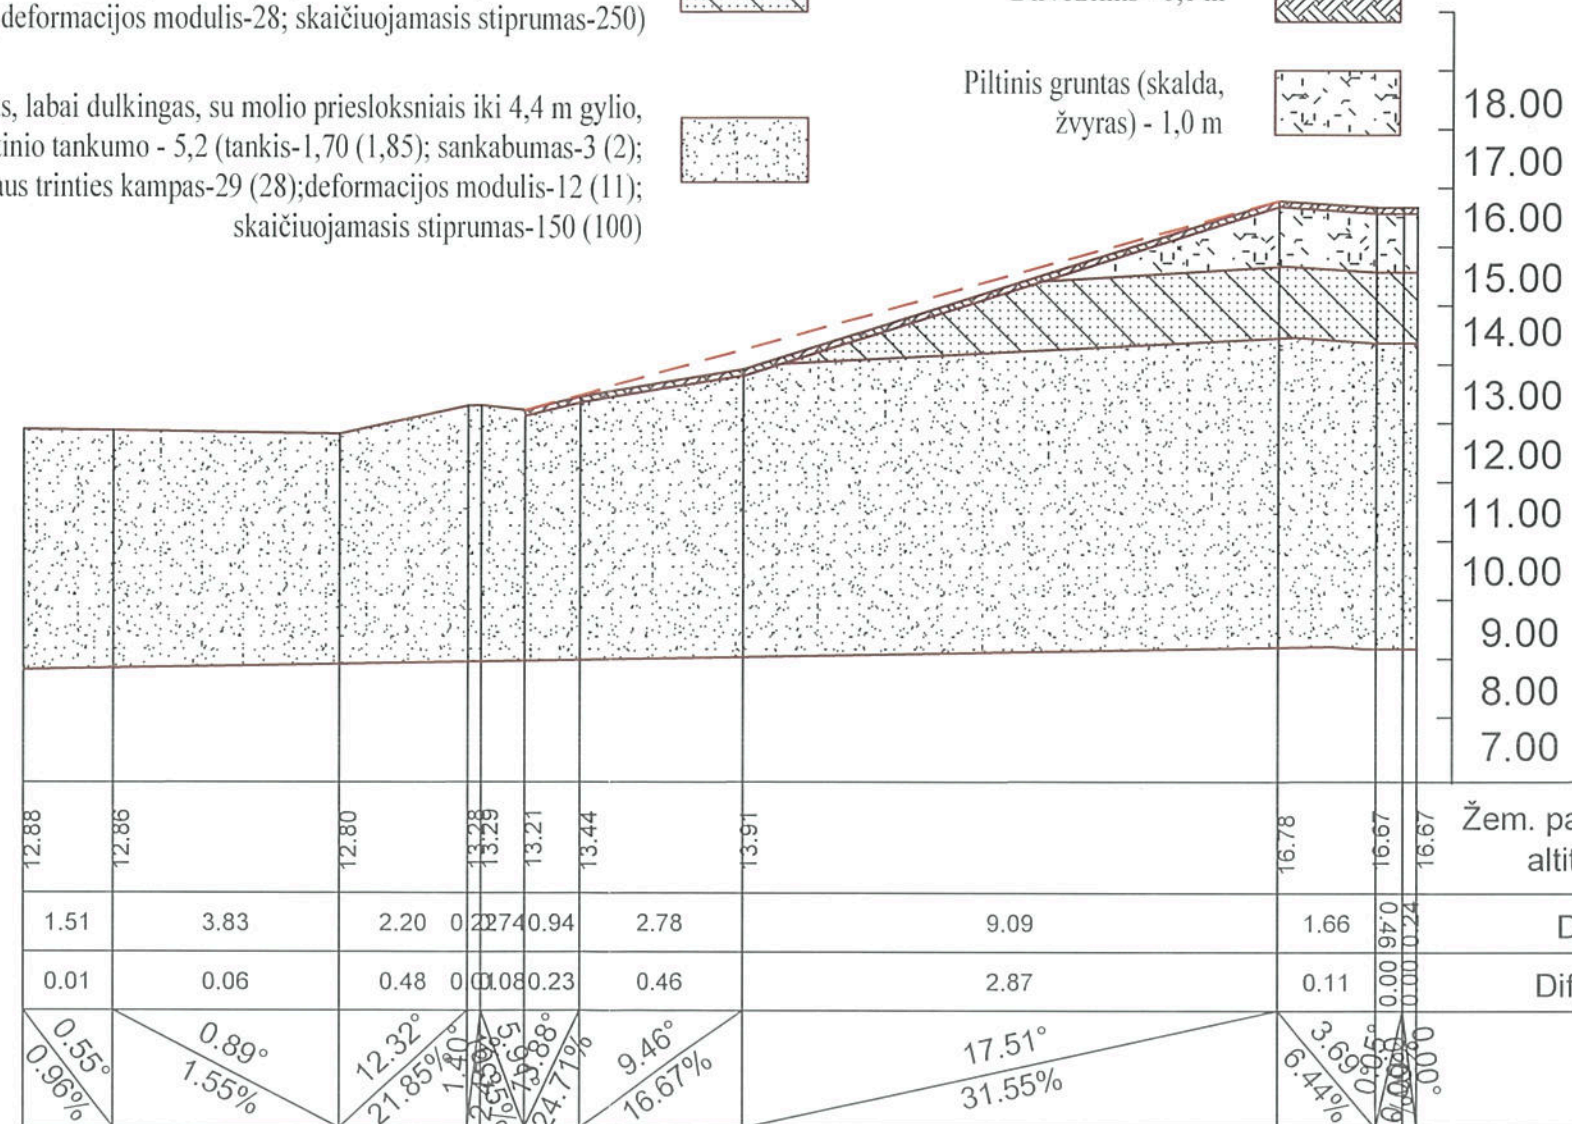
6 - 6 (Gr.4a)

Molis pilkai rudas, dulkingas, minkštai plastiškas - 1,2 m (takumo rodiklis-0,48; tankis-2,18; sankabumas-39; vidaus trinties kampas-24;deformacijos modulis-28; skaičiuojamasis stiprumas-250)

Dirvožemis - 0,1 m

Smėlis geltonas, labai dulkingas, su molio priesloksniais iki 4,4 m gylio, vandeningas, vidutinio tankumo - 5,2 (tankis-1,70 (1,85); sankabumas-3 (2); vidaus trinties kampas-29 (28);deformacijos modulis-12 (11); skaičiuojamasis stiprumas-150 (100)

Piltinis gruntas (skalda, žvyras) - 1,0 m

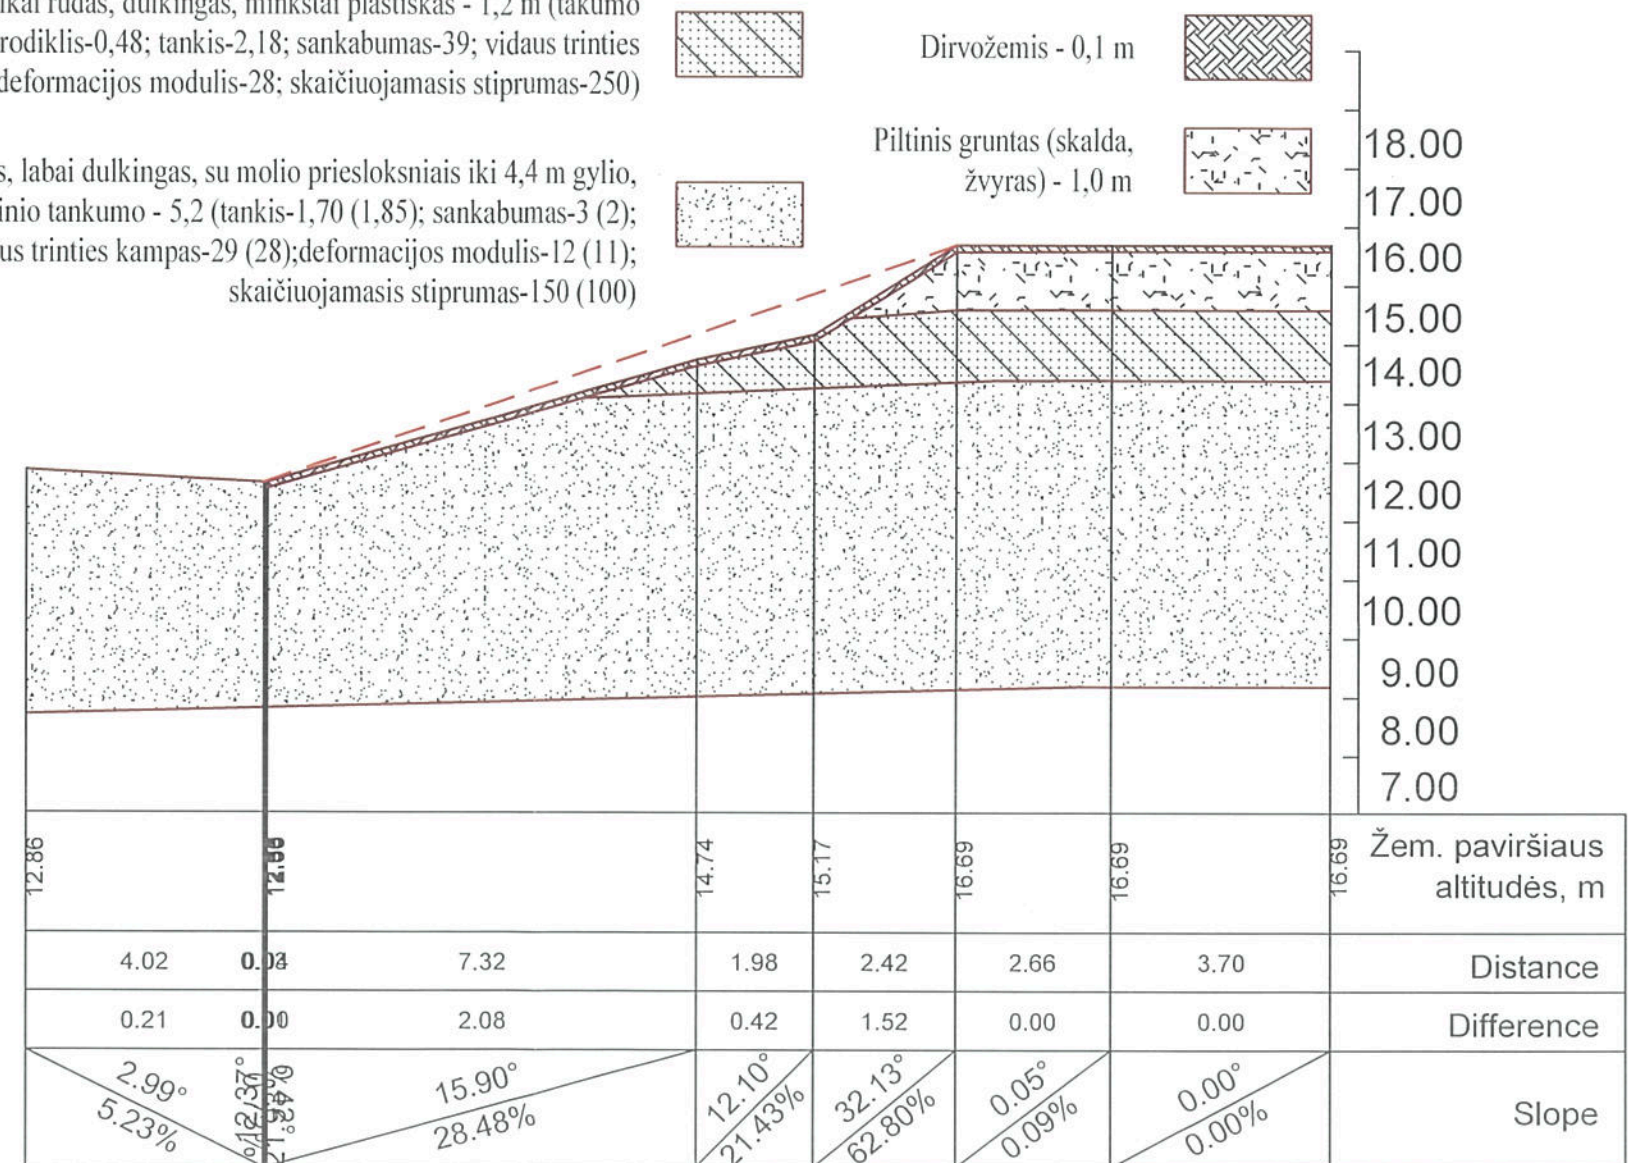
7 - 7 (Gr.4a)

Molis pilkai rudas, dulkingas, minkštai plastiškas - 1,2 m (takumo rodiklis-0,48; tankis-2,18; sankabumas-39; vidaus trinties kampas-24;deformacijos modulis-28; skaičiuojamasis stiprumas-250)

Smėlis geltonas, labai dulkingas, su molio priesloksniais iki 4,4 m gylio, vandeningas, vidutinio tankumo - 5,2 (tankis-1,70 (1,85); sankabumas-3 (2); vidaus trinties kampas-29 (28);deformacijos modulis-12 (11); skaičiuojamasis stiprumas-150 (100))

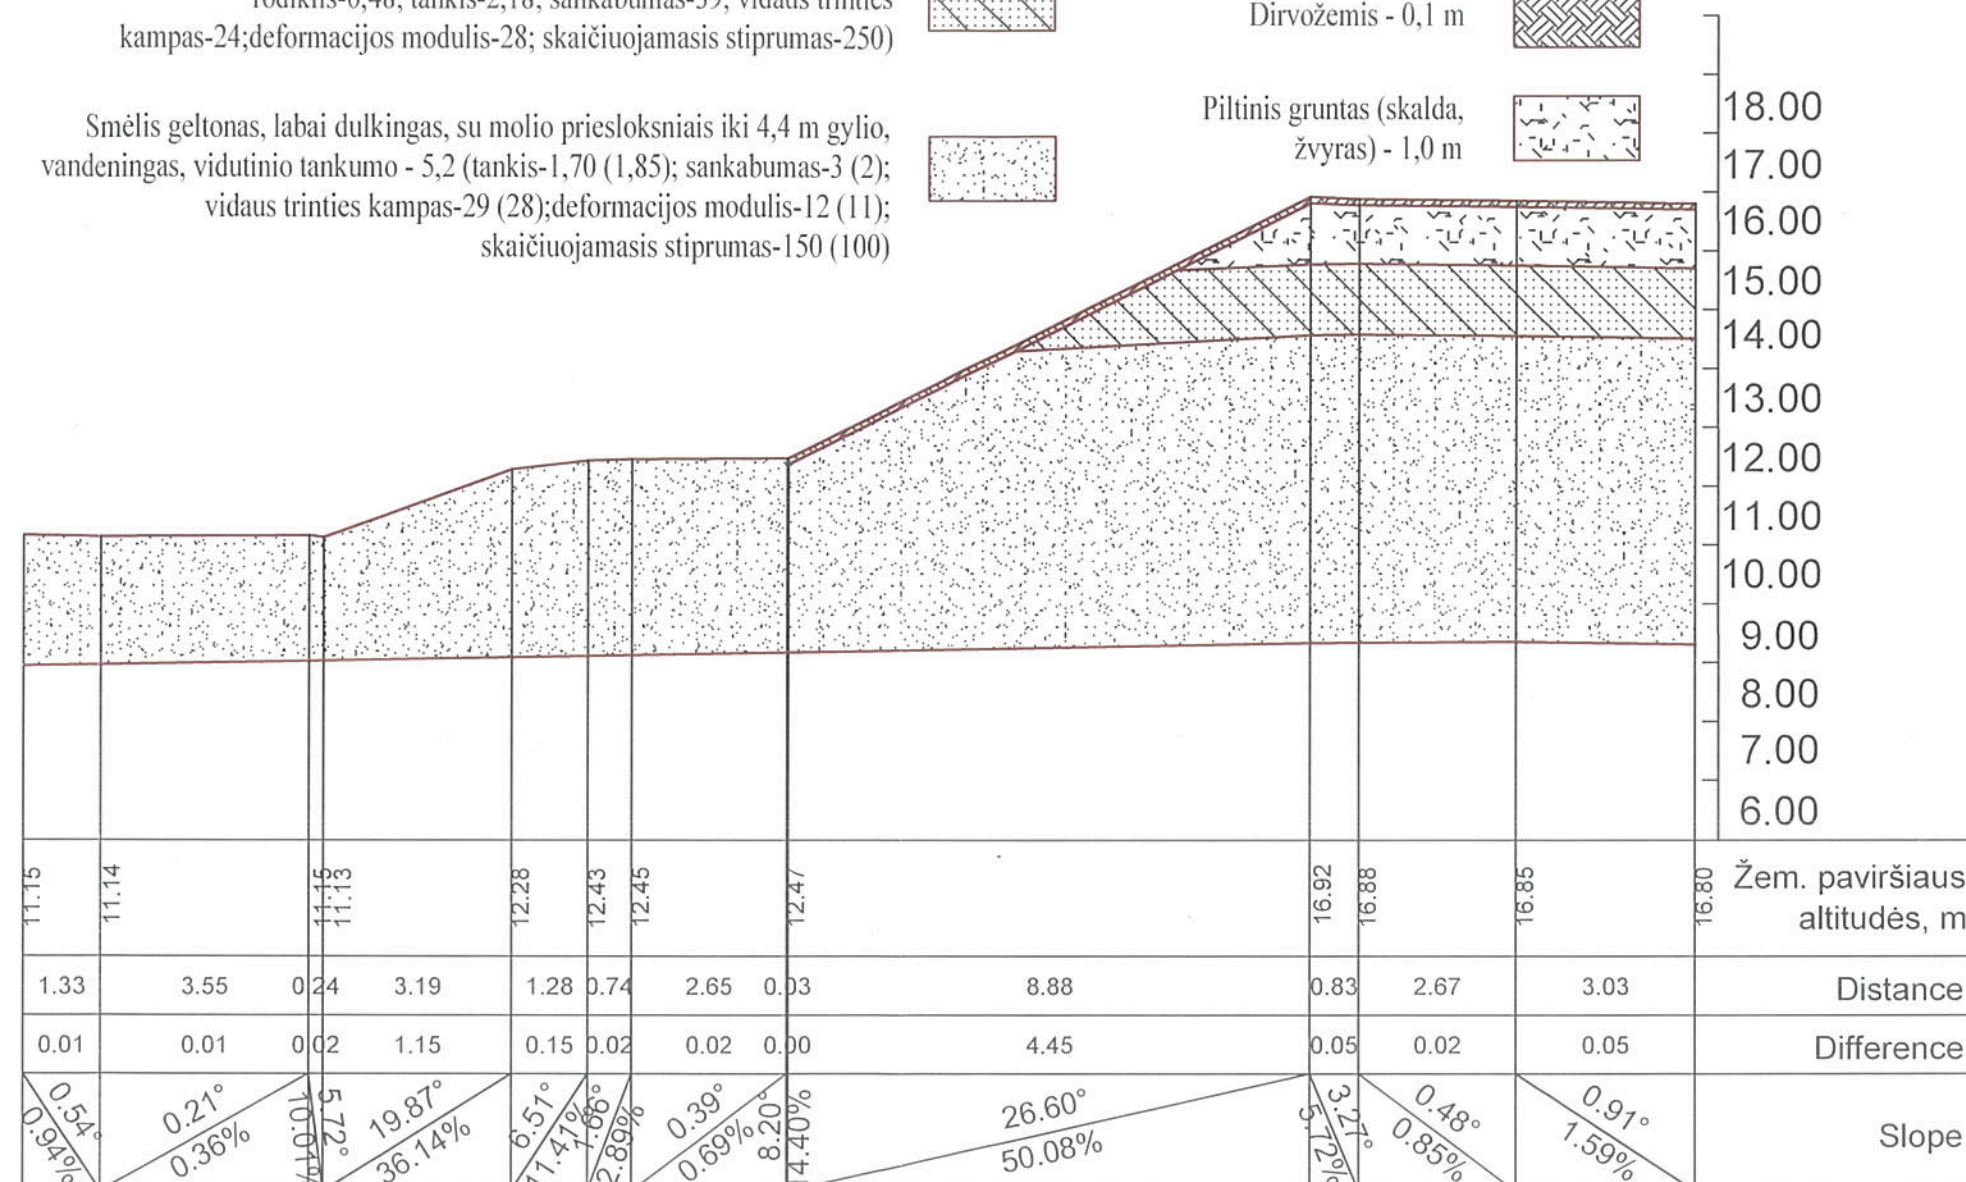
8 - 8 (Gr.4a)

Molis pilkai rudas, dulkingas, minkštai plastiškas - 1,2 m (takumo rodiklis-0,48; tankis-2,18; sankabumas-39; vidaus trinties kampas-24;deformacijos modulis-28; skaičiuojamasis stiprumas-250)

Dirvožemis - 0,1 m

Smėlis geltonas, labai dulkingas, su molio priesloksniais iki 4,4 m gylio, vandeningas, vidutinio tankumo - 5,2 (tankis-1,70 (1,85); sankabumas-3 (2); vidaus trinties kampas-29 (28);deformacijos modulis-12 (11); skaičiuojamasis stiprumas-150 (100)

Piltinis gruntas (skalda, žvyras) - 1,0 m

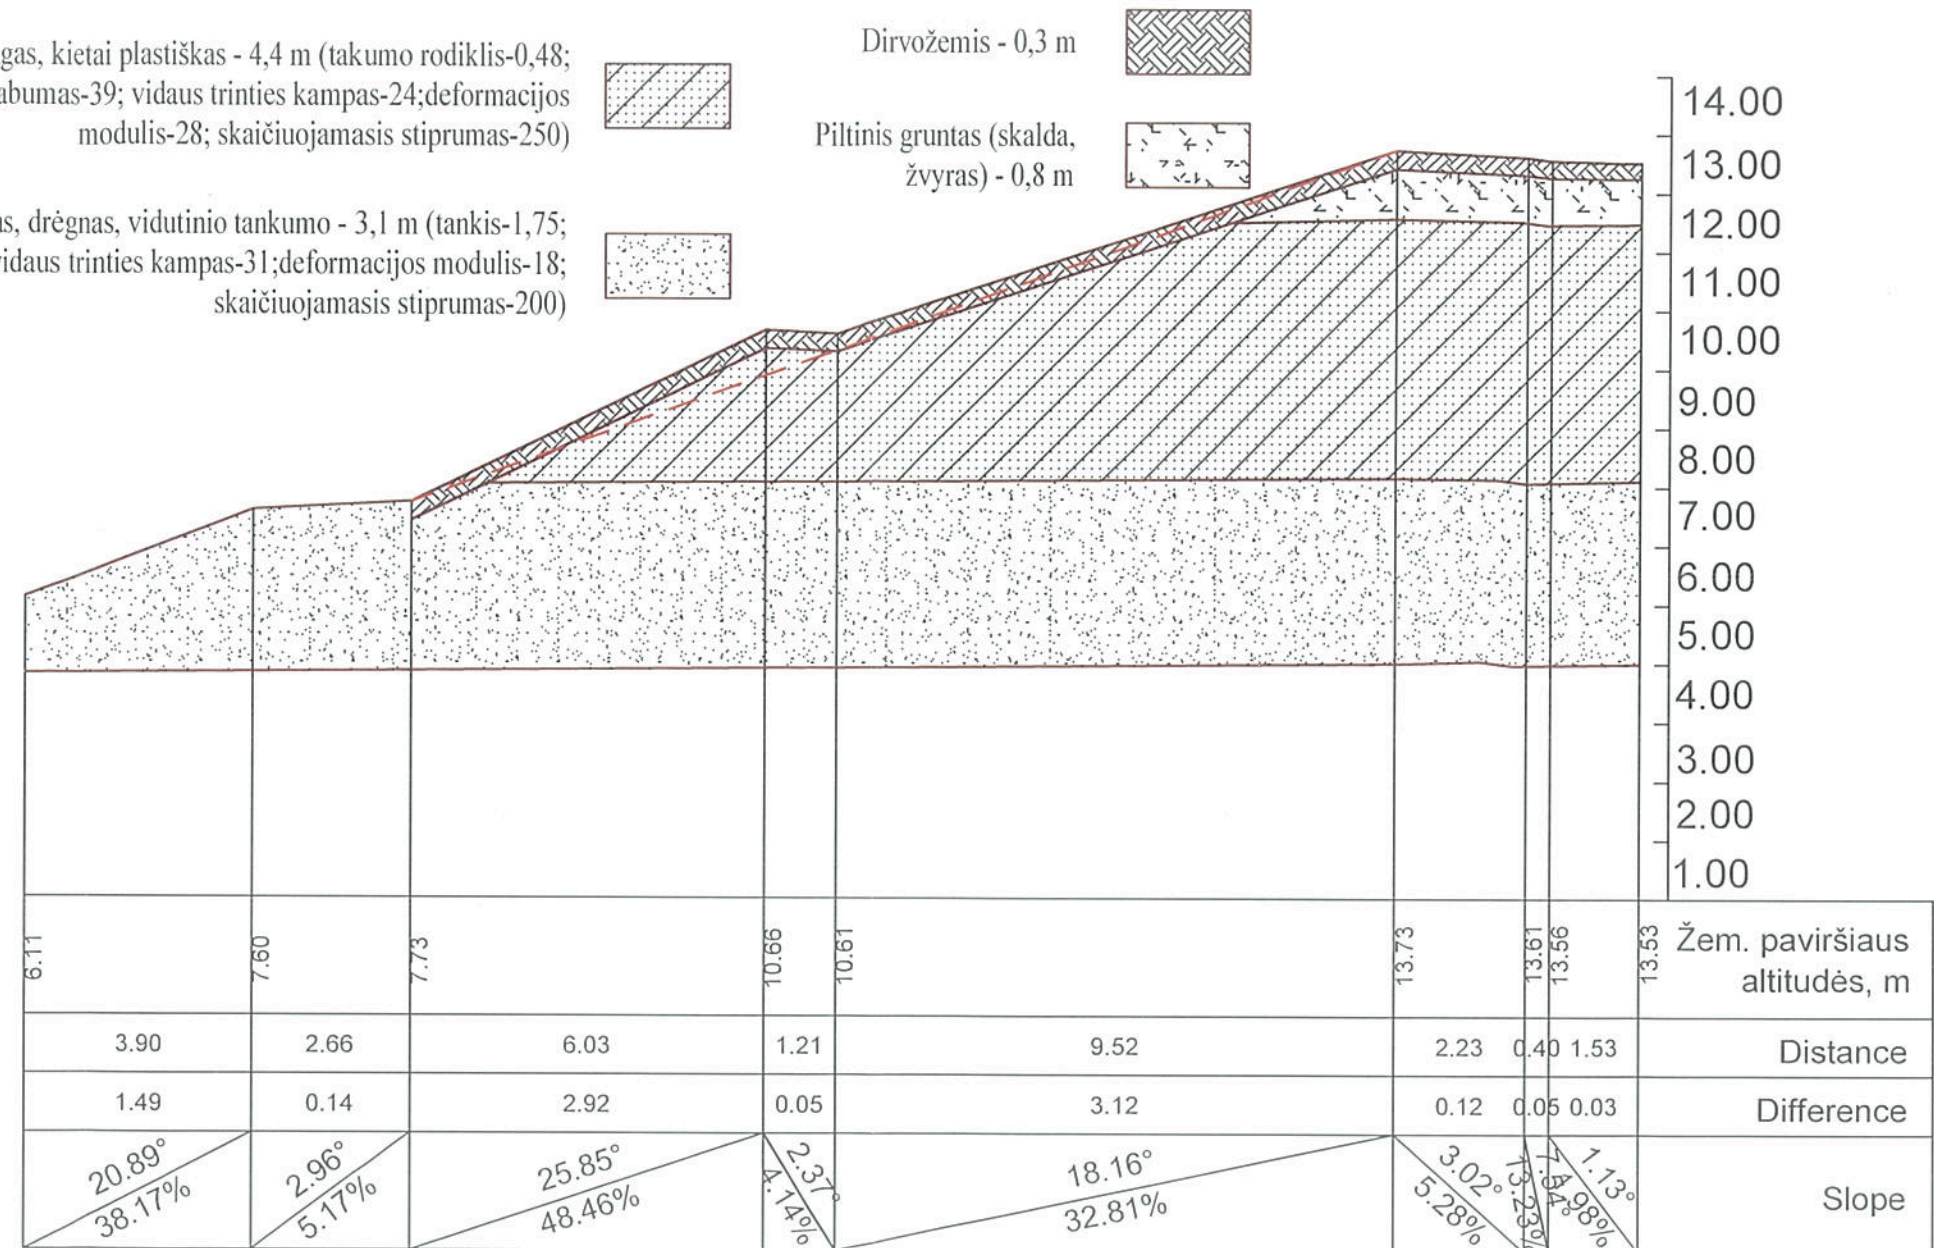
10 - 10 (Gr.87)

Molis pilkas, dulkingas, kietai plastiškas - 4,4 m (takumo rodiklis-0,48; tankis-2,18; sankabumas-39; vidaus trinties kampas-24;deformacijos modulis-28; skaičiuojamasis stiprumas-250)

Smėlis geltonas, dulkingas, drėgnas, vidutinio tankumo - 3,1 m (tankis-1,75; sankabumas-2; vidaus trinties kampas-31;deformacijos modulis-18; skaičiuojamasis stiprumas-200)

Dirvožemis - 0,3 m

Piltinis gruntas (skalda, žvyras) - 0,8 m
