## APŽIŪROS AKTAS Nr.1

Rangos sutartis: Šv. Jono Krikštytojo bažnyčios, esančios Muziejaus g. 1, Zapyškio mstl. Zapyškio sen. Kauno r. sav. paveldo tvarkybos, konservavimo – restauravimo ir kapitalinio remonto darbai bei darbo projekto parengimo paslauga.

BALKONO KOLONŲ K-1, K-2, K-3 IR K-4 SUIRUSIŲ DALIŲ KEITIMAS M 1:100

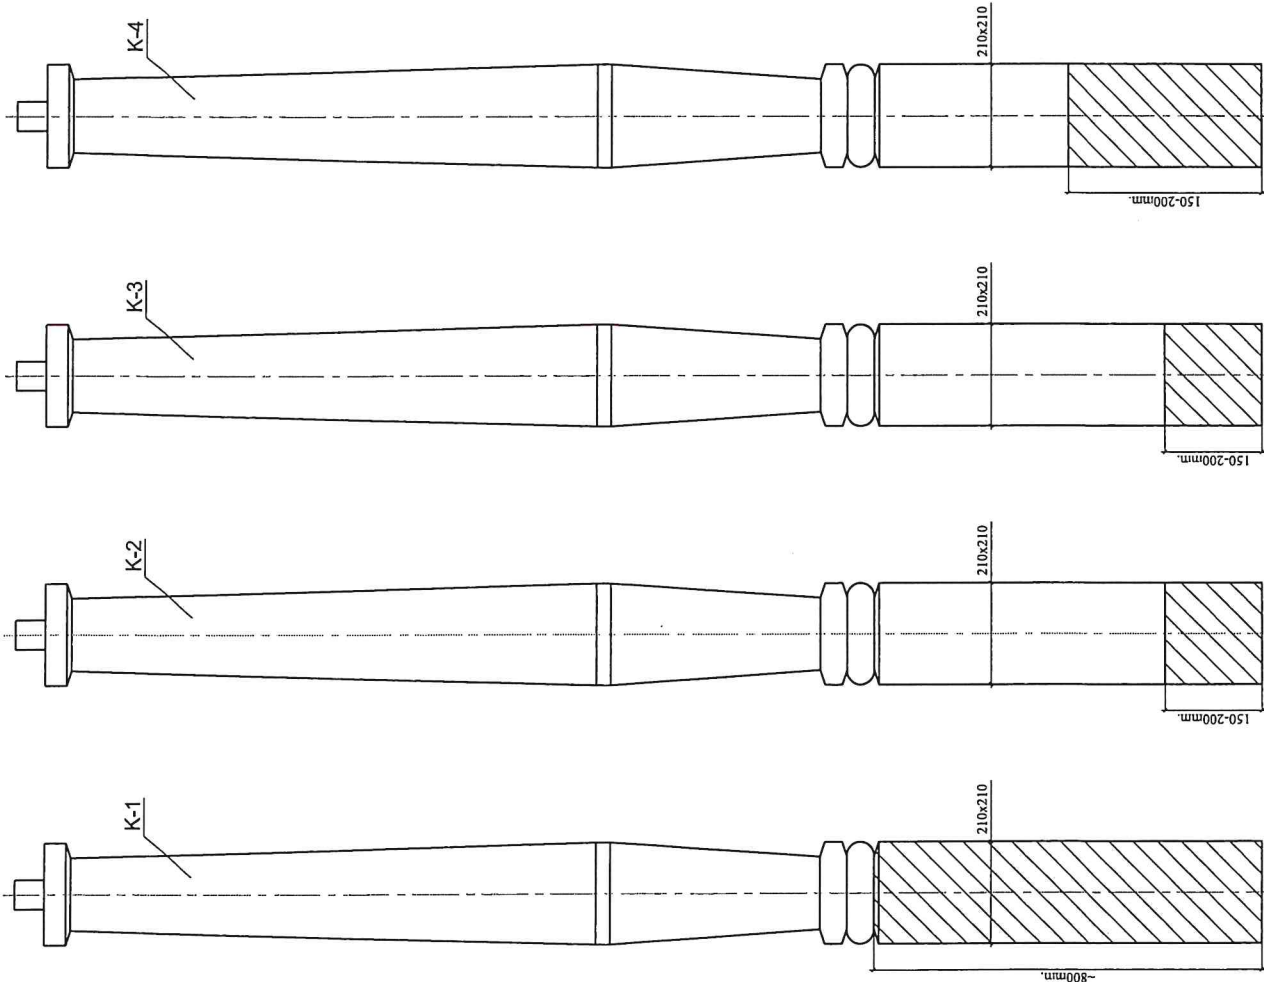
Vykdamas Šv. Jono Krikštytojo bažnyčios konservavimo – restauravimo ir kapitalinio remonto darbus, detaliųjų archeologinių tyrimų metu, kai buvo atkasti pamatai, dėl rizikos grunto pasislinkimui buvo demontuotos medinės kolonos laikančios balkono konstrukciją, o vietoj jų balkonas išramstytas metaliniais spyriais. Demontavus kolonas buvo pastebėta, kad visos kolonos yra paveiktos puvinio.

Apžiūros dalyviai, apžiūrėję demontuotas kolonas, priėmė sprendimą kolonų restauravimui, protezuojant sunykusias dalis. Darbo projekto konstrukcinės dalies vadovas parengs kolonų protezavimo mazgus.
